CQ DL Spezial Mikrocontroller, S. 51

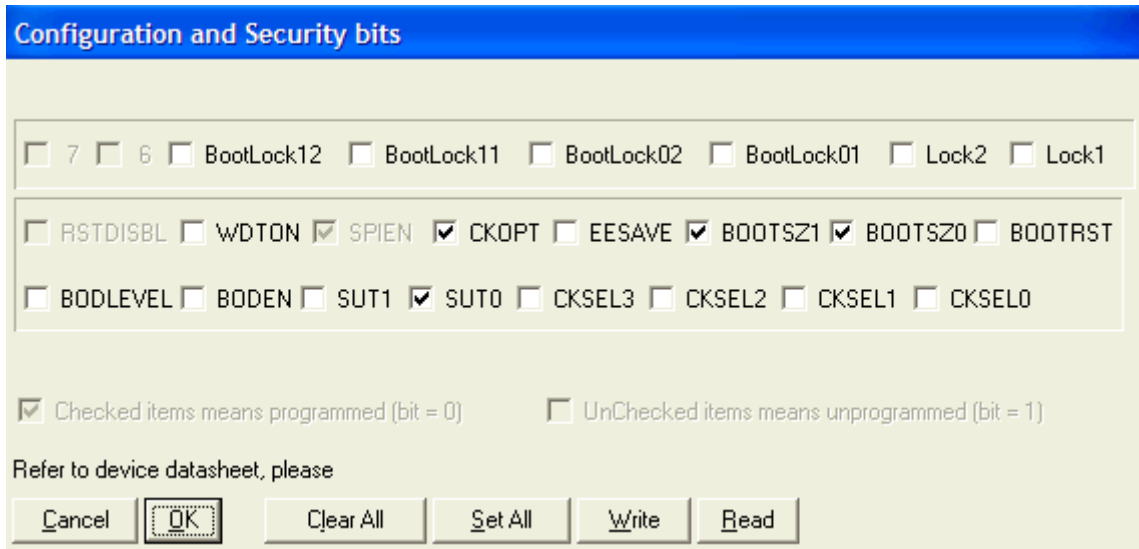
Auf Seite 51 hat sich ein Fehler eingeschlichen. Die Bilder FuseBits Atmega8 und Atmega48 sind vertauscht. Das Bild zeigt die richtige Einstellung für den Atmega8:
