## Reparatur eines TYT TH-9800

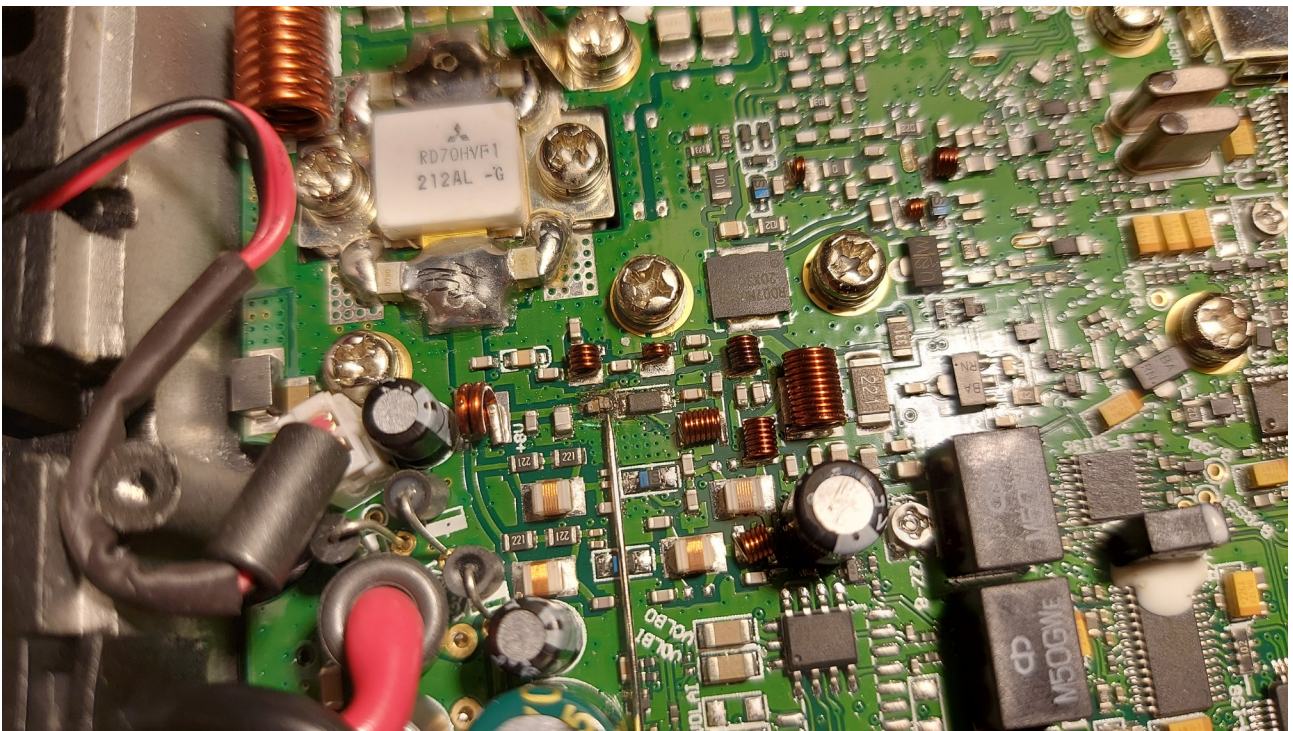
2. Die gesamte Treiberleistung wird dem Gate-Anpassungsnetzwerk der Endstufe über einen winzigen SMD-Kondensator zugeführt. Die Treiberleistung von circa 5 Watt bei VHF- oder gar bei UHF-Frequenzen erzeugt aufgrund des Verlustwinkels des Kondensators Wärme im Bauelement, die umso höher ausfällt, je höher auch die Frequenz ist. Ist dann noch die gesamte Leiterplatte wegen reduzierter Wärmeabfuhr der Leistungshalbleiter überhitzt, kann es zum Abbrennen des SMD-Kondensators kommen.

Genau dieser Fehler ist hier im 2m-Sendezweig aufgetreten. Siehe nachstehendes Foto – bitte ggfs. an der mit fotografierten Stecknadelspitze etwas herein zoomen.

Bei diesem SMD-Kondensator, der ca. 5 W HF-Strom verkräften muss, handelt es sich um C 398 mit 82 pF, siehe Schaltplan-Ausschnitt, roter vertikaler Pfeil.

Zur Reparatur wurden die Reste des verbrannten Cs ausgelötet und die Leiterbahn links und rechts bis auf die Kupferfolie freige kratzt. Etwas Löthönig hilft beim Auflöten des Ersatzteiles. Hierbei wurden die 82pf durch Stapeln je eines 33pF und 47pF SMD-Kondensators ersetzt, wobei die SMD-Bauteil-Maße einen Normwert größer gewählt wurden. Jetzt haben HF-Strom und Abwärme mehr Platz.

Ferner wurde die Wärmeleitpaste unter allen Leistungshalbleitern gegen dickere graue ersetzt, wie sie unter PC-CPU-Kühlköpern zum Einsatz kommt.
