Empfangsstörungen durch PV-Anlage mit Power-Optimizern

Heinrich Häberlin HB9AZO (heinrich.haeblerlin@bluewin.ch)

Unter Verwendung der Methoden gemäss dem Beitrag im HRadio 4/2017 [3] wird gezeigt wie eine bei HB9AZO durch eine 75m entfernte PV-Anlage verursachte Störung quantitativ erfasst, dokumentiert und saniert wurde. Die Störpegel lagen weit über den vom BAKOM in Störfällen angewandten Richtwerten. Mit Hilfe des BAKOM wurde erreicht, dass die Störungen vom Hersteller auf ein erträgliches Mass reduziert wurden.

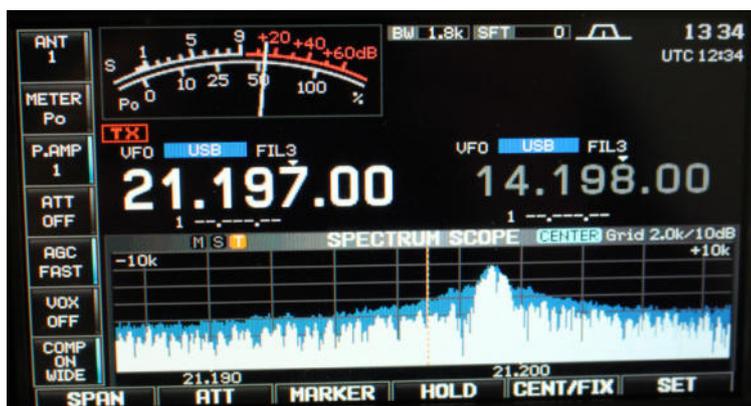
Das gedehnte Bild von **Fig. 6** zeigt den bisher registrierten Worst-Case an einem Tag mit wenig Schnee, teilweise bereits abgeglitten, auf den Modulen. Neben dem Maximum von etwa -60 dBm (!) tritt ein Störteppich von -90 bis -80 dBm auf (Störungen, keine Funkverbindungen). Die gemessenen Maximalwerte variierten tagsüber meist zwischen etwa -75 und -60 dBm.

Fig. 6: Spektrum mit $B = 1,8$ kHz von 21.187 MHz bis 21.207 MHz in der Umgebung der Störglocke um die Zentrumsfrequenz von 21,199 MHz an einem sonnigen Tag mit teilweiser dünner Schneebedeckung (21.1.16).

Berechnung bei **Fig. 6**: $P_E = -60$ dBm $\rightarrow U = 47$ dB μ V $\rightarrow E_{75} = 35,5$ dB μ V/m $\rightarrow E_3 = 63,5$ dB μ V/m.

Der Vergleich mit **Fig. 3** (in [3]) zeigt, dass die resultierende Feldstärke im Abstand von 3 m den zulässigen Richtwert bei 21 MHz (ca. 28,3 dB μ V/m) um etwa 35 dB massiv überschreitet!

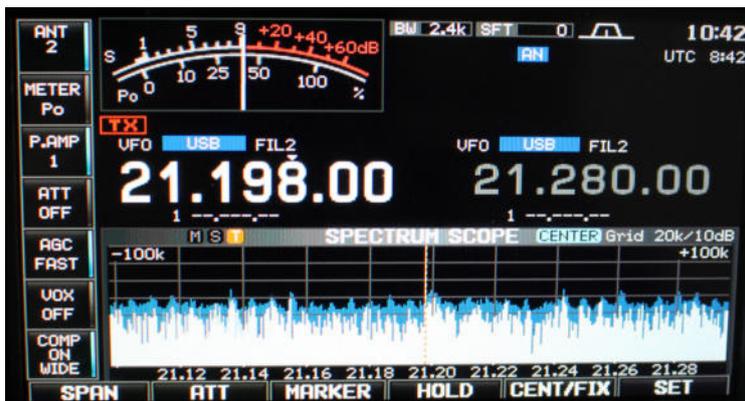
Durch diese Massnahmen wurden die stärksten Störspitzen im 200kHz-Raster um etwa 15 bis 20 dB gedämpft und ragen im Spektrum nicht mehr speziell hervor, sondern sind gerade noch hörbar. **Fig. 7** zeigt die immer noch vorhandenen breitbandigen Reststörungen auf dem 15m-Band. **Fig. 8** zeigt die typischen in der Nacht vorhandenen Reststörungen auf 15m. Zum Beweis, dass die Störungen aus Richtung der Störquelle stammen, zeigt **Fig. 9** einen Vergleich zwischen den aus Richtung der Störquelle empfangenen Störungen (blau) und den Störungen, die aus einer um 90° nach Westen abgedrehten Richtung empfangen werden (weiss). **Fig. 10** zeigt die immer noch vorhandenen breitbandigen Reststörungen auf 20m.

Fig. 7: Spektrum von 21.098 MHz bis 21.298 MHz am Morgen eines sonnigen Tages (20.4.16). Breitbandige Störungen zwischen -88dBm und -77dBm. Keine Funkaktivität. Akustisch ist oft ein Brodeln hörbar.

Berechnung bei **Fig. 7**: $P_E = -77 \text{ dBm} \rightarrow U = 30 \text{ dB}\mu\text{V} \rightarrow E_{75} = 18,5 \text{ dB}\mu\text{V/m} \rightarrow E_3 = 46,5 \text{ dB}\mu\text{V/m}$.

Die Störungen waren gegenüber ECC-Rec(09)02 (in [3], **Fig. 3**) immer noch etwa 18 dB zu hoch. Deshalb wurde die Störungsmeldung ans BAKOM aufrechterhalten.

Am 4.04.2016 und am Vormittag des 5.04.2016 wurde die störende PV-Anlage zeitweise abgeschaltet, die Module kurzzeitig demontiert und nach telefonischen Angaben der Installationsfirma mit ausgetauschten, verbesserten Power-Optimizern mit verdrehter Strangverkabelung wieder montiert. Zudem wurde oben beim PV-Generator ein zusätzlicher Filter angebracht. Am 11.04.2016 soll zudem noch eine neue Software geladen worden sein.

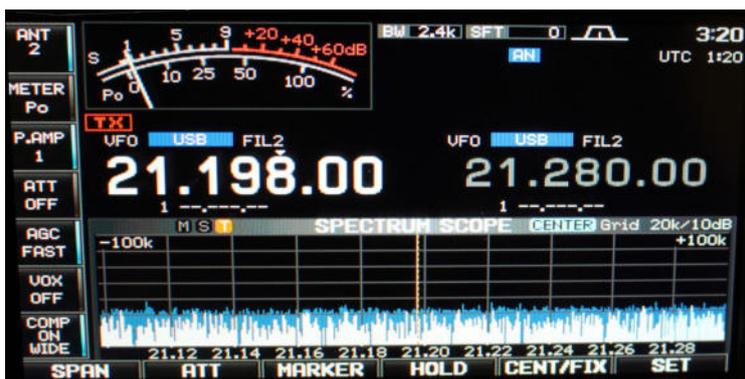
Fig. 8: Spektrum der Reststörungen in der Nacht von 21.098 MHz bis 21.298 MHz am 21.4.16.

Der Störpegel variiert zwischen -97 dBm und -100 dBm. Keine Funkaktivität.

Berechnung bei **Fig. 8**: $P_E = -97 \text{ dBm} \rightarrow U = 10 \text{ dB}\mu\text{V} \rightarrow E_{75} = -1,5 \text{ dB}\mu\text{V/m} \rightarrow E_3 = 26,5 \text{ dB}\mu\text{V/m}$.

Die Reststörungen in der Nacht dürften aus anderen Störquellen stammen.

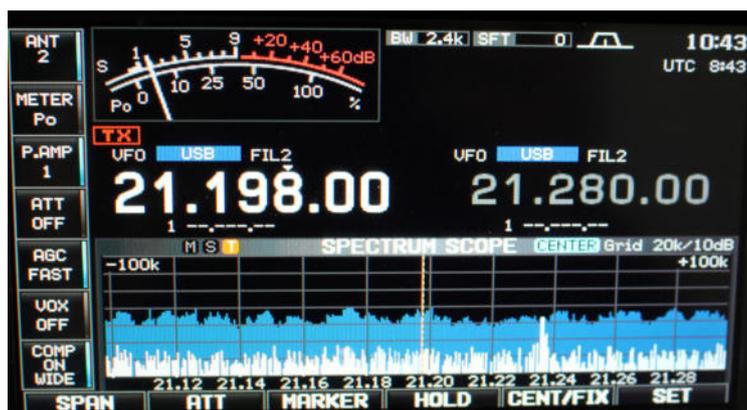
Berechnung bei **Fig. 9** (siehe Seite 15): $P_E = -80 \text{ dBm} \rightarrow U = 27 \text{ dB}\mu\text{V} \rightarrow E_{75} = 15,5 \text{ dB}\mu\text{V/m} \rightarrow E_3 = 43,5 \text{ dB}\mu\text{V/m}$ (bei Beam 90° W: $P_E = -103 \text{ dBm} \rightarrow U = 4 \text{ dB}\mu\text{V} \rightarrow E_{75} = -7,5 \text{ dB}\mu\text{V/m} \rightarrow E_3 = 20,5 \text{ dB}\mu\text{V/m}$).

Bei gegen Westen weggedrehter Antenne sind die gemessenen Störungen um 15 bis 20 dB tiefer, d.h. die Störungen stammen genau aus der Richtung dieser Anlage.

Fig. 9: Spektrum von 21.098 MHz bis 21.298 MHz am Morgen eines sonnigen Tages (25.4.16). In Blau: Spektrum bei Antennenrichtung direkt gegen Störquelle, in Weiss: Spektrum bei um 90° gegen Westen aus dieser Richtung weggedrehter Antenne.

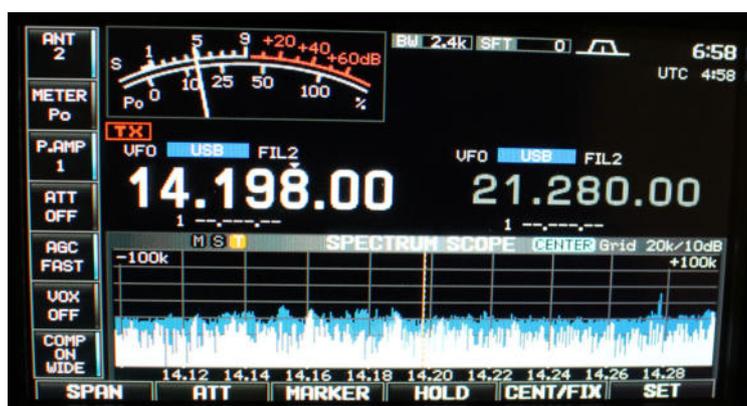
Fig. 10: Spektrum von 14.098 MHz bis 14.298 MHz am frühen Morgen des 26.4.16 bei bereits laufender Anlage. Störungen zwischen -90 dBm und -83 dBm. Beim über das Band Drehen wenige den Rauschpegel nicht übersteigende Funksignale schwach hörbar, kaum verständlich. Akustisch ist ein Brodeln hörbar. Deshalb dürfte so gerade noch eine approximative Bestimmung des Störpegels möglich sein.

Berechnung bei Fig. 10: $P_E = -83$ dBm $\rightarrow U = 24$ dB μ V $\rightarrow E_{75} = 10,5$ dB μ V/m $\rightarrow E_3 = 38,5$ dB μ V/m. Auch hier waren die Störungen gegenüber ECC-Rec(09)02 (in [3], Fig. 3) noch ca. 10 dB zu hoch.

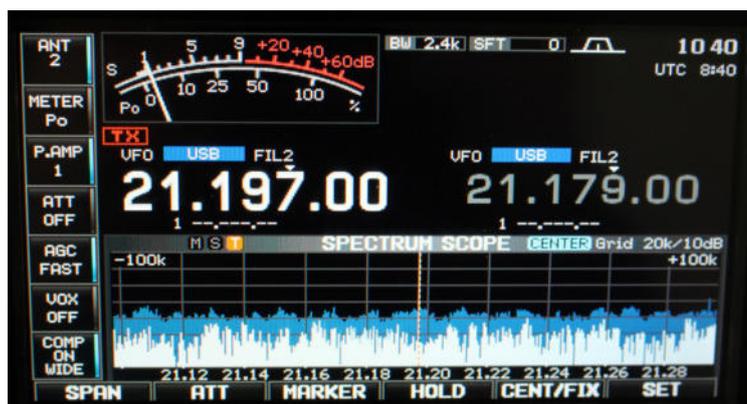
Während den BAKOM-Messungen wurde die PV-Anlage wie bei der Störungssuche üblich temporär auf der AC-Seite abgeschaltet. Mit etwas Glück war es möglich, genau während dieser Abschaltung ein Spektrum zu messen. Da die ganze Verdrahtung der Anlage auf dem Dach unverändert bestehen blieb und die Solarmodule unbedeckt und an ihren Optimizern angeschlossen blieben war, wie bereits in Kap. 1, erwähnt eine gewisse reduzierte Aktivität der Optimizer weiterhin möglich. Die während dieser kurzzeitigen Netzunterbrüche aufgenommenen Spektren zeigten erwartet deutliche Veränderungen (siehe Fig. 11). Nach dem Netzunterbruch waren die gemessenen Störungen um 3 bis 15 dB tiefer, aber immer noch deutlich höher als typische nächtliche Störpegel (Fig. 8).

Fig. 11: Spektrum von 21.097 MHz bis 21.297 MHz während den BAKOM-Messungen am 3.5.16. Der Wechselrichter der PV-Anlage wird während dieser Messung auf der AC-Seite abgeschaltet. Die im Normalbetrieb gemessenen Störungen (blau) werden nach dem Abschalten um 3 dB bis 15 dB reduziert. In Weiss ist das letzte in abgeschaltetem Zustand gemessene Spektrum dargestellt.

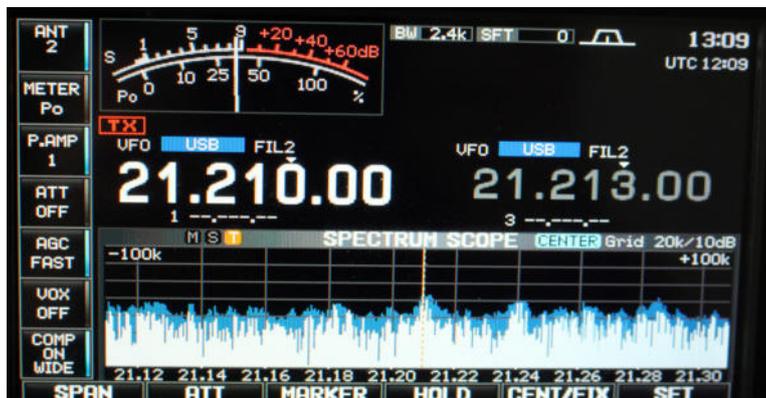
Fig. 13: Spektrum am 23.3.17, einem recht sonnigen Tag, von 21.110 bis 21.310 MHz, VOR den Entstörmassnahmen.

Der Wechselrichter-Aktivität anzeigende Träger auf 21.198 MHz ist klar hörbar. Breitbandige Störungen zwischen -77 dBm und -90 dBm. Blubberndes Rauschen und Träger auf vielen Frequenzen.

Berechnung bei **Fig. 13**: $P_E = -77$ dBm $\rightarrow U = 30$ dB μ V $\rightarrow E_{75} = 18,5$ dB μ V/m $\rightarrow E_3 = 46,5$ dB μ V/m

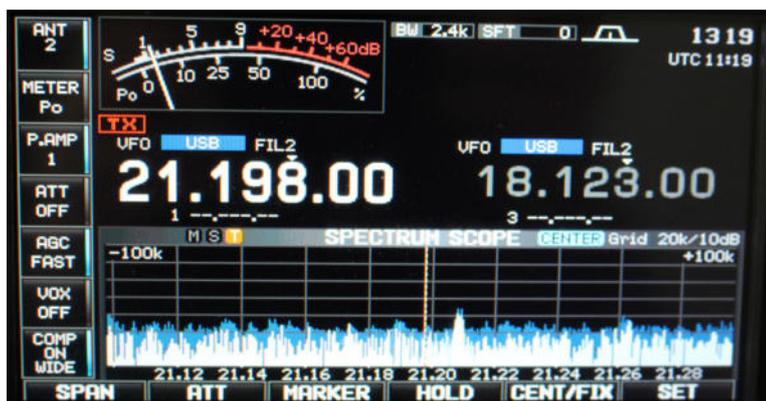
Fig. 14: Spektrum am 31.3.17, einem sonnigen Tag, von 21.098 bis 21.298 MHz, NACH den Entstörmassnahmen.

Der Wechselrichter-Aktivität anzeigende Träger auf 21.198 MHz ist noch hörbar. Breitbandige Störungen zwischen -92 dBm und -100 dBm. Auf einigen Frequenzen noch blubberndes Rauschen und Träger. Funkverkehr auf 21.208 MHz. Ref.Level -120 dBm, 10dB/Linie, Obere Kante -50 dBm.

Berechnung bei **Fig. 14**: $P_E = -92$ dBm $\rightarrow U = 15$ dB μ V $\rightarrow E_{75} = 3,5$ dB μ V/m $\rightarrow E_3 = 31,5$ dB μ V/m (zulässig nach **Fig. 3** (in [3]) resp. [1]): 28,3 dB μ V/m), also ist E_3 nur noch gut 3 dB zu hoch).

Reduktion der maximalen Störungen um etwa 15 dB. Restliche Störspitzen etwa 5 dB über den nächtlichen Störspitzen und 8 dB über dem nächtlichen Grundrauschen.

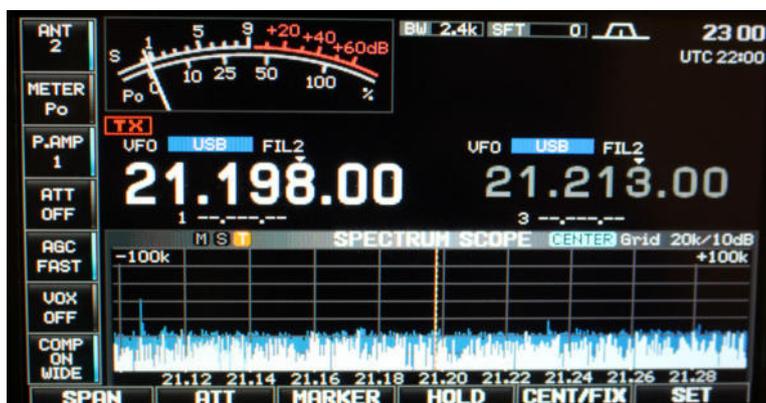
Fig. 15: Spektrum am 22.3.17 in der Nacht, von 21.098 bis 21.298 MHz, vor den Entstörmassnahmen. Breitbandiges Rauschen zwischen -97 dBm and -100 dBm. Ref.Level -120 dBm, 10dB/Linie, Obere Kante -50 dBm.

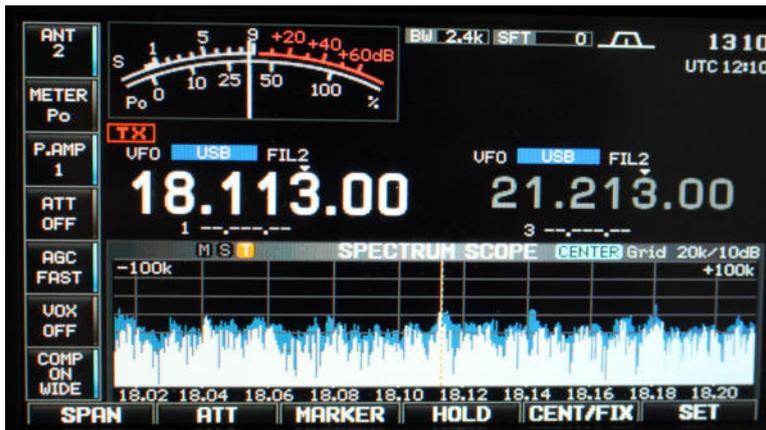
Fig. 16: Spektrum am 23.3.17, einem recht sonnigen Tag, von 18.013 bis 18.213 MHz, VOR den Entstörmassnahmen.

Der Wechselrichter-Aktivität anzeigende Träger auf 18.198 MHz ist klar hörbar. Breitbandige Störungen zwischen -77 dBm und -90 dBm. Blubberndes Rauschen und Träger auf vielen Frequenzen.

Berechnung bei Fig. 16: $P_E = -77$ dBm $\rightarrow U = 30$ dB μ V $\rightarrow E_{75} = 24,5$ dB μ V/m $\rightarrow E_3 = 52,5$ dB μ V/m.

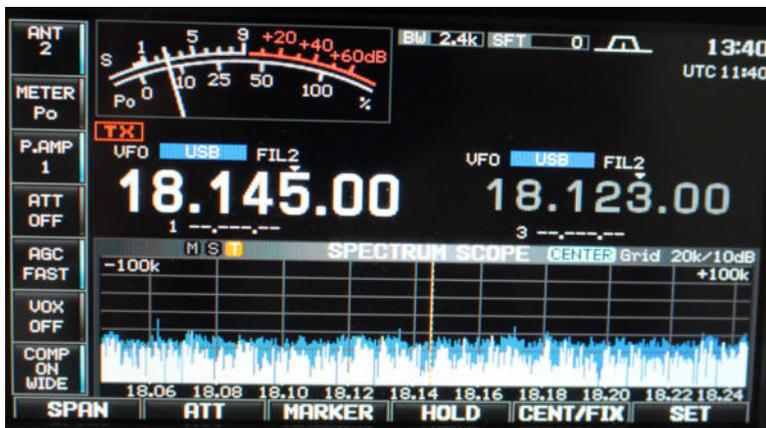
Fig. 17: Spektrum am 30.3.17, einem sonnigen Tag, von 18.045 bis 18.245 MHz, NACH den Entstörmassnahmen.

Der Wechselrichter-Aktivität anzeigende Träger auf 18.198 MHz ist noch hörbar. Breitbandige Störungen zwischen -90 dBm und -98 dBm. Auf einigen Frequenzen noch blubberndes Rauschen und Träger.

Berechnung bei Fig. 17: $P_E = -90$ dBm $\rightarrow U = 17$ dB μ V $\rightarrow E_{75} = 11,5$ dB μ V/m $\rightarrow E_3 = 39,5$ dB μ V/m (zulässig nach Fig. 3 (in [3]) resp. [1]): 29 dB μ V/m, E_3 ist hier nur noch ca. 10 dB zu hoch).

Reduktion der maximalen Störungen um etwa 13 dB. Restliche Störspitzen etwa 4 dB über den nächtlichen Störspitzen und 8 dB über dem nächtlichen Grundrauschen.

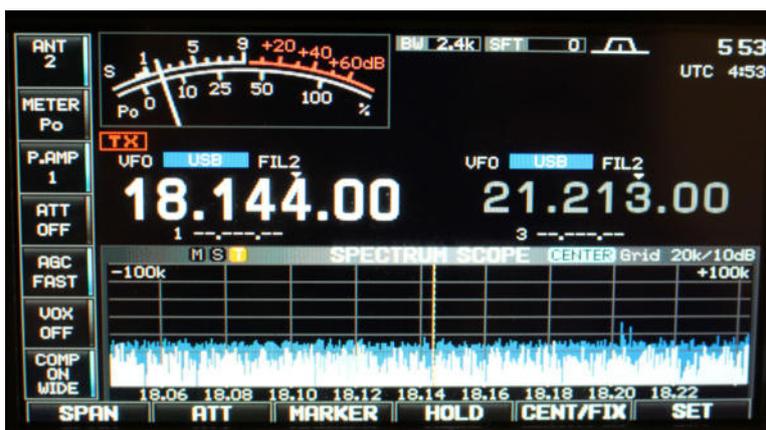
Fig. 18: Spektrum am 22.3.17 in der Nacht, von 18.044 bis 18.244 MHz, vor den Entstörmassnahmen. Breitbandiges Rauschen zwischen -94 dBm und -98 dBm.

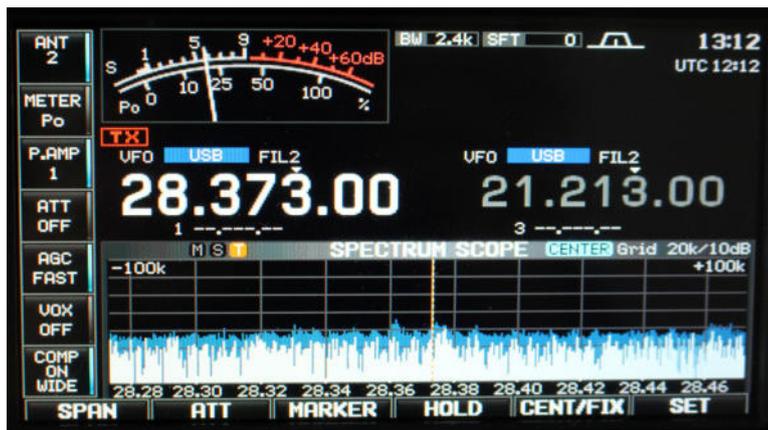
Fig. 19: Spektrum am 23.3.17, einem recht sonnigen Tag, von 28.273 bis 28.473 MHz, VOR den Entstörmassnahmen.

Der Wechselrichter-Aktivität anzeigende Träger auf 28.398 MHz ist klar hörbar. Breitbandige Störungen zwischen -86 dBm und -94 dBm. Blubberndes Rauschen und Träger auf vielen Frequenzen.

Berechnung bei Fig. 19: $P_E = -86$ dBm $\rightarrow U = 21$ dB μ V $\rightarrow E_{75} = 12$ dB μ V/m $\rightarrow E_3 = 40$ dB μ V/m.

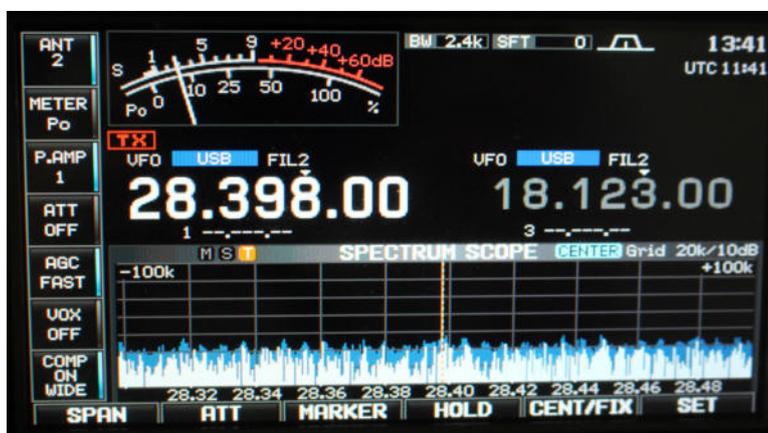
Fig. 20: Spektrum am 30.3.17, einem sonnigen Tag, von 28.298 bis 28.498 MHz, NACH den Entstörmassnahmen.

Der Wechselrichter-Aktivität anzeigende Träger auf 28.398 MHz ist noch hörbar. Breitbandige Störungen zwischen -94 dBm und -100 dBm. Auf einigen Frequenzen noch blubberndes Rauschen und Träger.

Berechnung bei Fig. 20: $P_E = -94$ dBm $\rightarrow U = 13$ dB μ V $\rightarrow E_{75} = 4$ dB μ V/m $\rightarrow E_3 = 32$ dB μ V/m (zulässig nach Fig. 3 (in [3]) resp. [1]): 27,2 dB μ V/m, E_3 ist also nur noch knapp 5dB zu hoch).

Reduktion der maximalen Störungen um etwa 8 dB. Restliche Störspitzen etwa 4 dB über den nächtlichen Störspitzen und 6 dB über dem nächtlichen Grundrauschen.

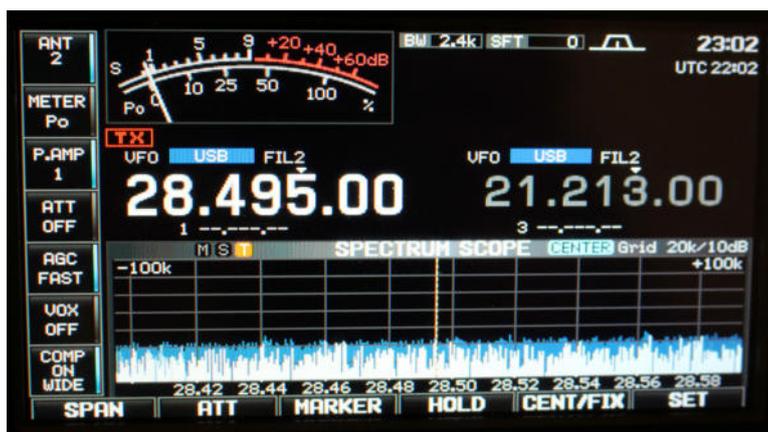
Fig. 21: Spektrum am 22.3.17 in der Nacht, von 28.395 bis 28.595 MHz, vor den Entstörmassnahmen. Breitbandiges Rauschen zwischen -98 dBm und -100 dBm.
