Reparatur Diamond CR-77 VHF/UHF Mobilantenne

DL6DCA 20.06.2026

Diamond CR-77 Mobilantenne 144 / 435 MHz

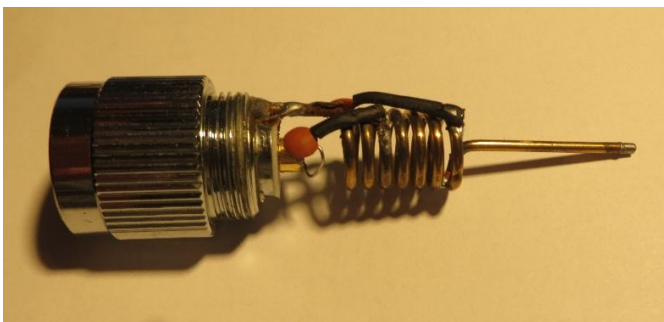
Innenansicht Verlängerungsspule mit Kondensatoren

Die Verlängerungsspule besteht aus 1,5 mm Messingdraht der zu 6,5 Wdg. mit einem Außendurchmesser von 10,5 mm aufgewickelt ist. Die Spule ist insgesamt 14,2 mm lang. Sie ist mit dem einen Ende an den PL-Stecker angelötet (also an Masse). Die Zuleitung (Seele des Steckers) ist über einen 13,8 pF Keramikkondensator an die zweite Wdg. der Spule angelötet. Über der Gesamtpule befindet sich zwischen Masse und Zuführung zum Antennenstab ein 1,3 pF Keramikkondensator. Die Kondensatoren hatte Josef schon gemessen und ich habe sie noch einmal mit meinem DE-5000 LCR-Meter getestet. Es waren auch hinsichtlich der ESR-Werte keine Auffälligkeiten zu verzeichnen.

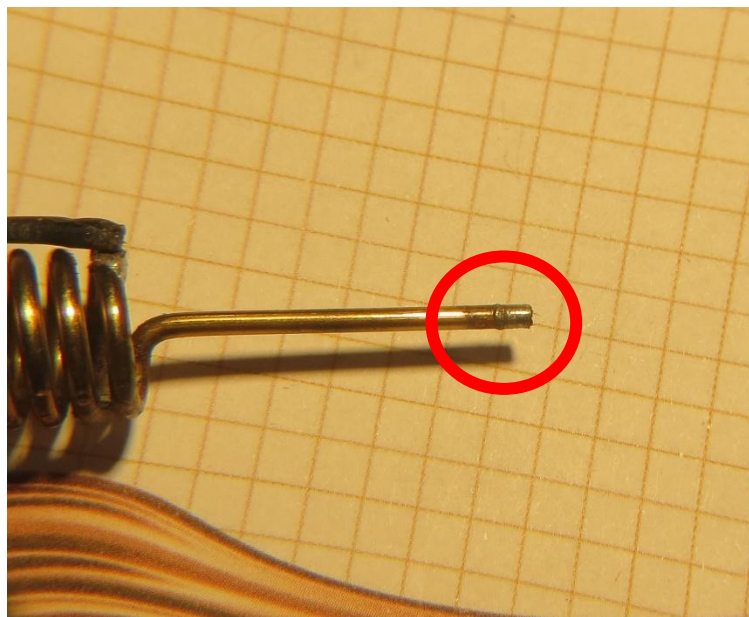
Detailaufnahme Übergang Spule zu unterem Strahler

Bei genauer Betrachtung sieht man an der Spitze des Drahtes einen kleinen Kragen und eine silbrig glänzende Oberfläche. War der Draht ursprünglich im Fuß des Antennenstabes verlötet?

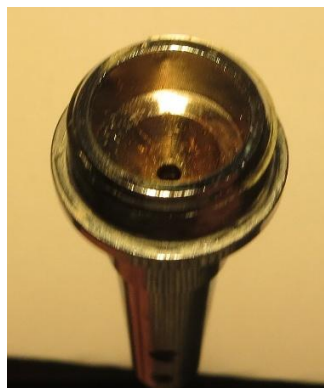
Fuß Antennenstab mit Bohrung für Spulendraht

Wie man so etwas Fertigungstechnisch angesichts des wärmeempfindlichen Kunststoffrohres realisieren kann, hat sich uns nicht erschlossen. Auf jeden Fall konnte ich per Ohmmeter einen erhöhten Widerstand im montierten Zustand zwischen Masse des PL-Steckers und Antennenstab feststellen.

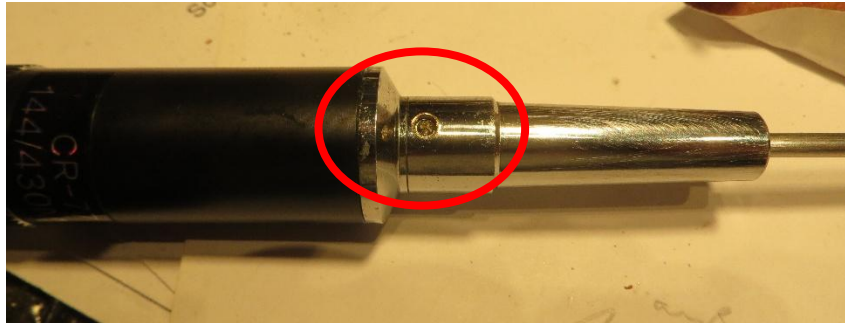
Neue Madenschraube

Aus diesem Grunde habe ich eine Bohrung vorgenommen und ein 3 mm Gewinde für eine Madenschraube erstellt. Damit kann der Spulendraht mit dem Antennenstab niederohmig durch Verpressen verbunden werden.

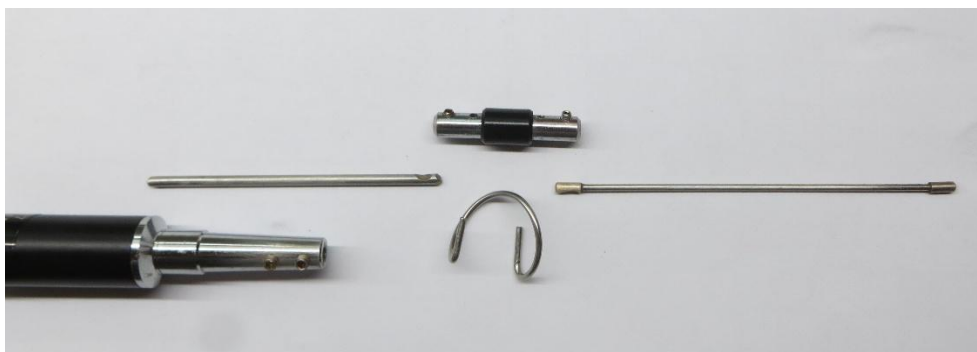
Nach einigen Überlegungen habe ich dann mittels Ohmmeter vom Antennenstab-Fußpunkt zur Antennenspitze gemessen. Wo eigentlich nur etwas im $m\Omega$ Bereich zu erwarten war, zeigte das Messgerät über $100\text{ k}\Omega$ an. Daraufhin habe ich alle mechanischen Verbindungen des Antennenstabes gelöst, ihn somit in alle Einzelteile zerlegt.

Zerlegte Antenne in Einzelteilen

Auf den Bildern nicht mehr erkennbar, da schon gereinigt, war eine Korrosionsschicht auf den Stäben und innerhalb der Halterungen erkennbar. Die beiden Antennenstäbe und die Umwegleitung sind aus Edelstahl (unbekannter Güte) gefertigt. Die Fußpunkthalterung sowie die Metallteile der im mittigen Bereich des Antennenstabes angebrachte Verschraubung der Umwegleitung bestehen aus Messing mit einer Chromoberfläche. Hier hatten sich tatsächlich, wohl aufgrund der unterschiedlichen Metalle, Oxidschichten gebildet. Winterwetter mit Salzbelastung von den Straßen dürfte dabei förderlich gewesen sein. Insbesondere im Bereich der Umwegleitung, die lediglich aufgrund ihres Federdrucks in den Bohrungen gehalten wird und nicht verschraubt ist, war dieser Effekt zu beobachten. Mittels Schmergelleinen wurden die Oberflächen aufpoliert und die Bohrungen mit einem passenden Bohrer nachgearbeitet.

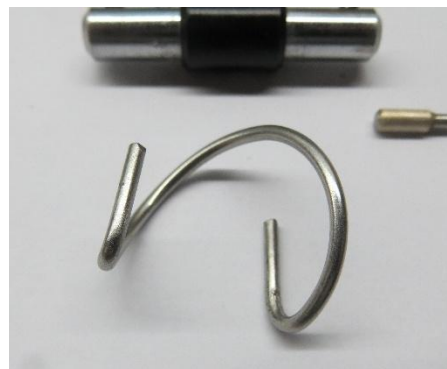
Umwegleitung und Isolator

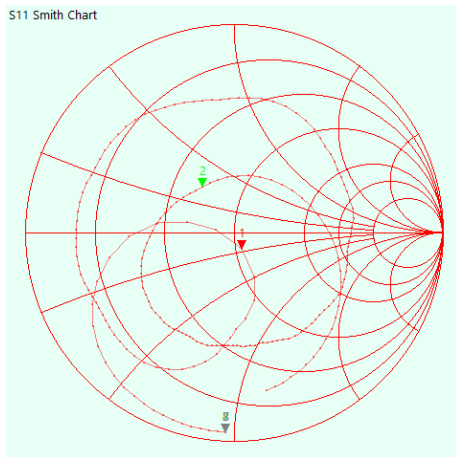
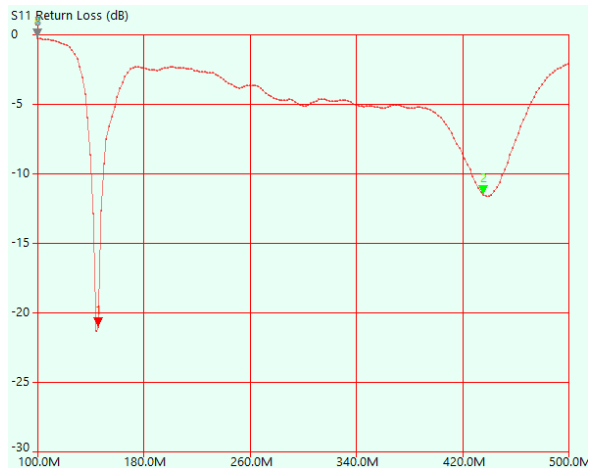
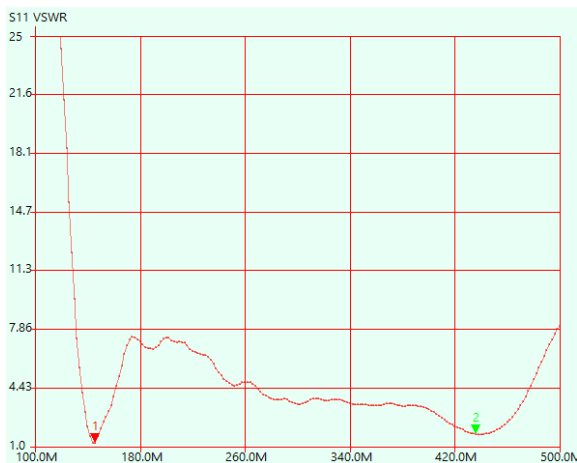
S11 Smith

S11 RL

S11 SWR

Marker 1	
Frequency:	146.000 MHz
Impedance:	53.3-j8.51 Ω
Series R:	53.259 Ω
Series X:	128.15 pF
Series L:	-9.2729 nH
Series C:	128.15 pF
Parallel R:	54.618 Ω
Parallel L:	-372.78 nH
Parallel C:	3.1877 pF
VSWR:	1.193
Return loss:	-21.118 dB
Quality factor:	0.16
S11 Phase:	-64.33°
S21 Gain:	-90.678 dB

Marker 2	
Frequency:	436.000 MHz
Impedance:	34+j15.9 Ω
Series R:	34.036 Ω
Series X:	5.8067 nH
Series L:	5.8067 nH
Series C:	-22.948 pF
Parallel R:	41.47 Ω
Parallel L:	32.39 nH
Parallel C:	-4.1139 pF
VSWR:	1.716
Return loss:	-11.584 dB
Quality factor:	0.467
S11 Phase:	124.38°
S21 Gain:	-92.224 dB
