# Reparatur R&S DPSP HF-Eichleitung [#87]

DL6DCA 27.10.2026

Rohde & Schwarz DPSP HF-Eichleitung

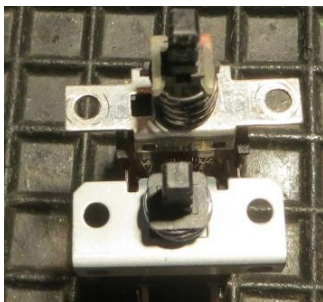
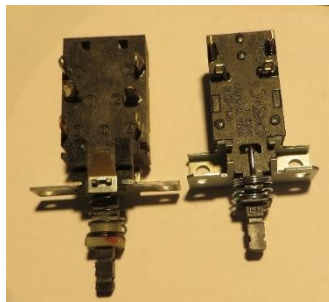
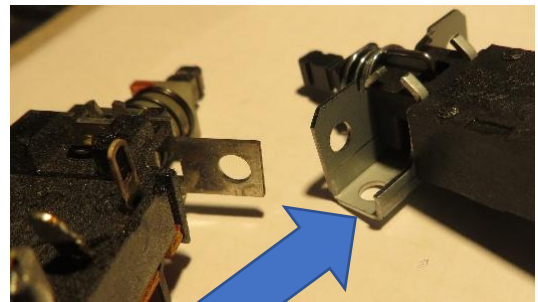
Bei meinem Gerät war der Netzspannungsschalter defekt. Nicht verwunderlich, da diese Geräte von 1983 bis 1990 bei R&S gefertigt wurden und den Bauteilen nach meines aus dem Jahr 1984 stammt. Die Netzschalter bei R&S Geräten sind häufig im hinteren Bereich des Chassis untergebracht und werden mittels einer langen Stange von vorne mittels Drucktaste betätigt. Im Schalter selber befindet sich eine Konstruktion aus Kunststoff, die den Schalter in der entsprechenden Schaltstufe arretieren soll. Im Laufe der Zeit wird dieser Kunststoff spröde und bricht, sodass die Rastfunktion verloren geht. Bei der Firma Conrad habe ich Ersatz gefunden [1]. Durch kleine bauliche Veränderungen an dem Ersatzschalter passt dieser dann auch in die Schraubhalterung von R&S. Mittels Dremel mit Trennscheibe muss der kleine Winkel am Befestigungsblech entfernt werden (siehe Pfeil im Bild). Der etwas geringere Lochabstand der Befestigung lässt sich durch leichtes Verbiegen am Gerätechassis ausgleichen.

Oben bzw. links Original R&S, rechts bzw. unten Ersatz von C

Die von mir erwähnten Ersatzschalter von Conrad haben nur eine Schaltleistung von 2 A bei 240 V<sub>AC</sub> und dürften für die meisten Kleingeräte von R&S ausreichend sein. Bitte vorher prüfen, da es keinen Sinn macht, an dieser Stelle sich die nächste Baustelle selber zu schaffen. Wer eine Quelle mit größeren Schaltleistungen kennt, bitte melden.

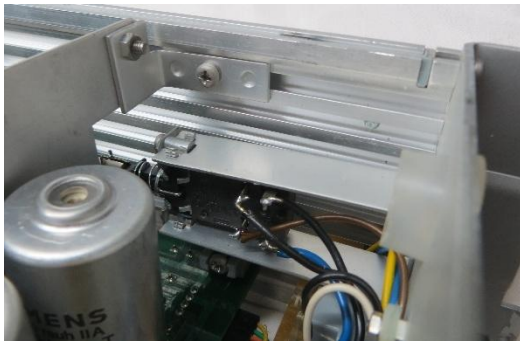
Eigebauter Ersatzschalter

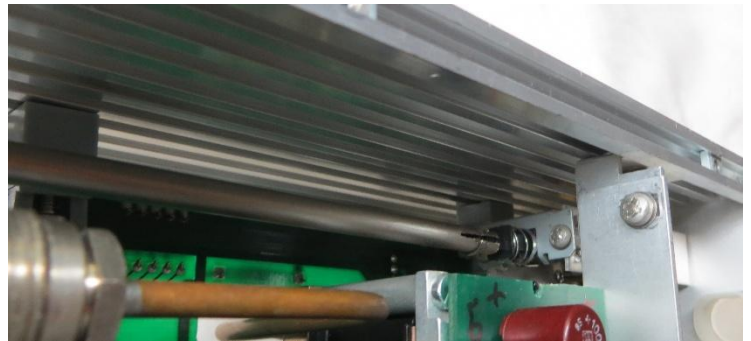
Sicht auf Schubstange und Halterung

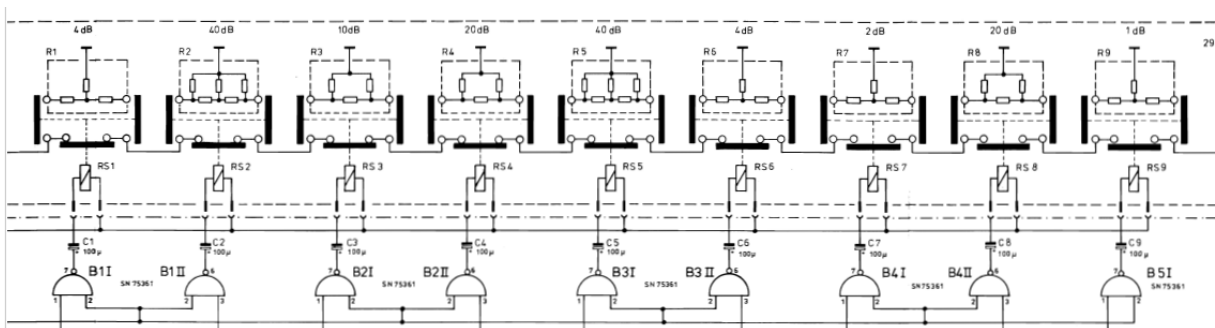
Kernstück im DPSP sind 9 Dämpfungsglieder, die wahlweise miteinander verschalten werden. Die Schaltlogik wird durch einen Mikroprozessor gesteuert, der die Drehknöpfe, Numerische Darstellung und IEC-Bus verwaltet und entsprechend der Einstellung die Dämpfungsglieder miteinander koppelt. Wie man dem Schaltungsauzug entnehmen kann, werden die Schaltvorgänge über bistabile Relais gesteuert, die vom Mikroprozessor über TTL Bausteine mittels kurzer Impulse angesteuert werden. Die im Schaltkreis befindlichen 100  $\mu$ F Kondensatoren sorgen für eine entsprechend schnelle und vor allen Dingen stromstarke Ansteuerung der Magnetspulen der bistabilen Relais.

Schaltplan der Eichleitung (aus R&S Service Handbuch)

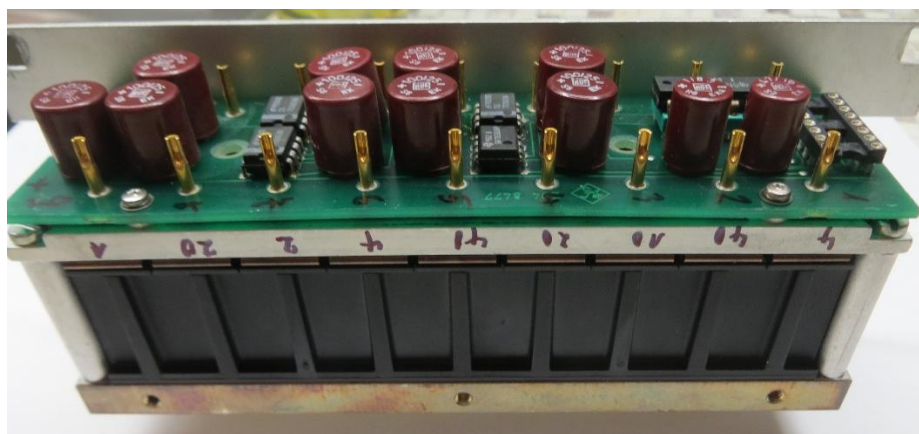
Eichleitung mit Ansteuerung, gut erkennbar die 100  $\mu$ F Kondensatoren

Bei den 100  $\mu\text{F}$  Kondensatoren handelt es sich um Exemplare der Firma Roederstein, die dafür bekannt sind im Laufe der Jahre ihre Kapazität zu verlieren.

Zuerst also einmal die generelle Spannungsversorgung kontrolliert. Alle Werte waren im Rahmen der Vorgaben lt. R&S Service-Handbuch. Als nächstes habe ich die 100  $\mu\text{F}$  Kondensatoren mit meinem DE-5000 LCR Meter gemessen; auch hier keine Auffälligkeiten hinsichtlich Kapazität und ESR. Wäre ja auch zu einfach gewesen.

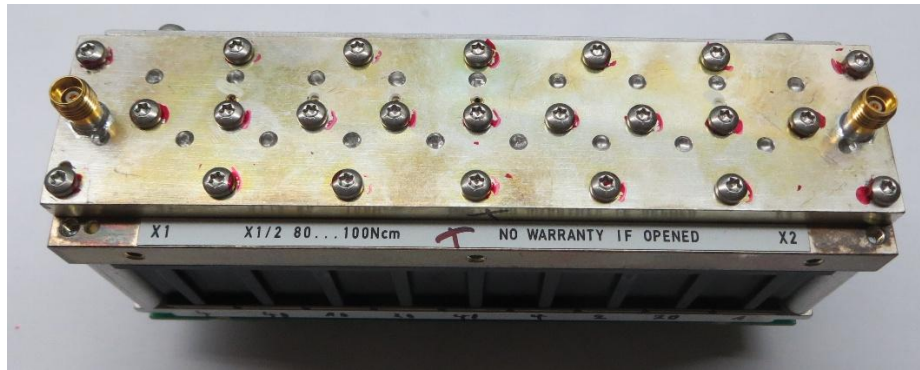
**Eichleitung von unten, hinter der Platte liegen die Dämpfungsglieder**

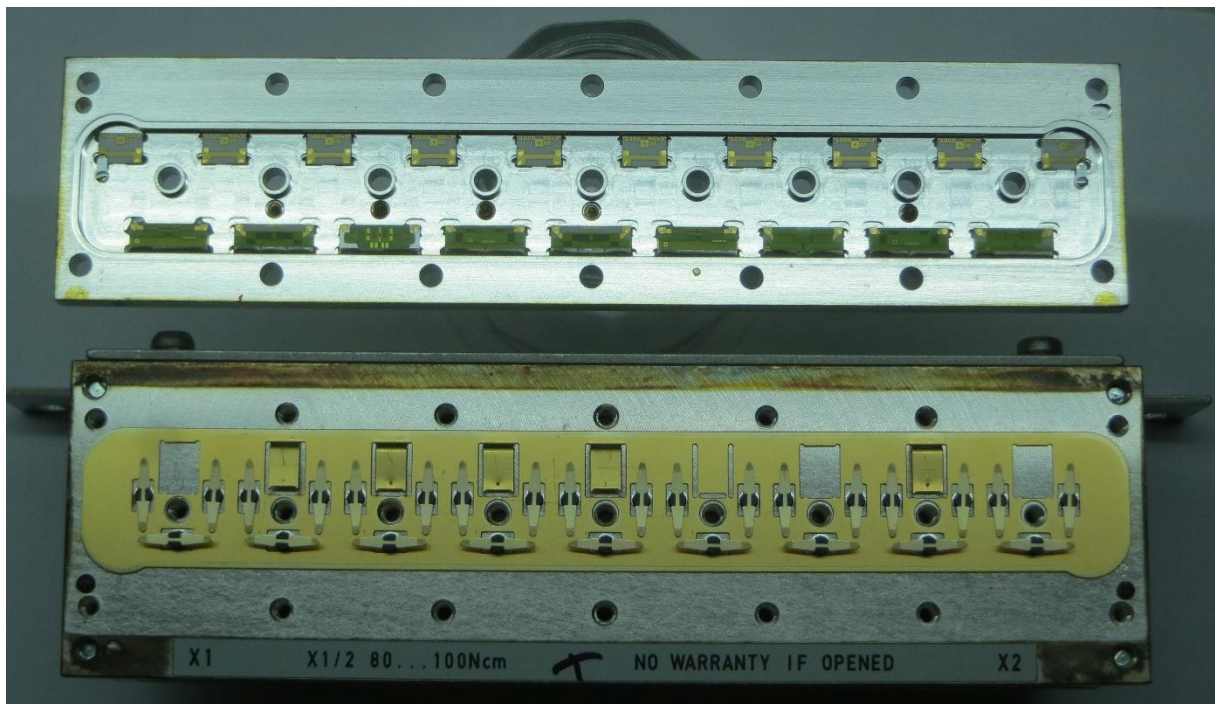
Ich erinnerte mich daran, dass Marc, DL8ABE, bei seinen Reparaturberichten eines R&S SMY01 von einem gleichen Problem berichtet hatte und wurde dort fündig [2]. Man muss wissen, dass diese Eichleitung in vielen R&S Geräten verbaut worden ist. Was blieb mir also anders über, als das Allerheiligste dieser Eichleitung zu öffnen um festzustellen, ob die Kontakte einwandfrei arbeiten. Wie schon von Marc beschrieben, ist hierbei auf peinliche Sauberkeit zu achten.

**Geöffnete Eichleitung, unten die vergoldeten Kontaktfedern, oben die Dämpfungsglieder**

Mittels Lupe und bei gutem Licht wurden die einzelnen Kontaktflächen auf den Platinen kontrolliert. Es konnten keine Verschleißerscheinungen festgestellt werden. Also vorsichtig die beiden Komponenten wieder zusammengefügt. Hierbei ist auf absolute Passgenauigkeit zu achten, damit sich die Kontakte bei der Montage nicht unterhalb der Platinen verhaken. Die 23 Schrauben dann wieder sorgfältig festziehen. Einen Drehmomentenschlüssel mit 80 – 100 Ncm hatte ich leider nicht zur Hand...aber Gefühl in den Fingern.

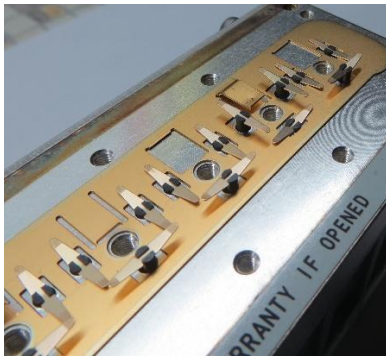
**Vergoldete Kontaktfedern**

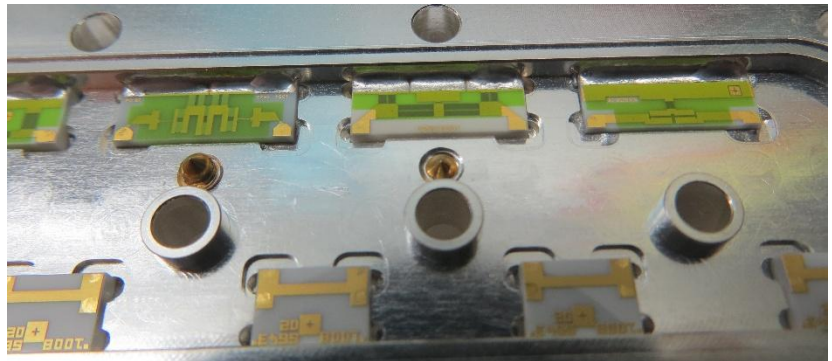
**Oben die Dämpfungsglieder, unten die Überbrückung**

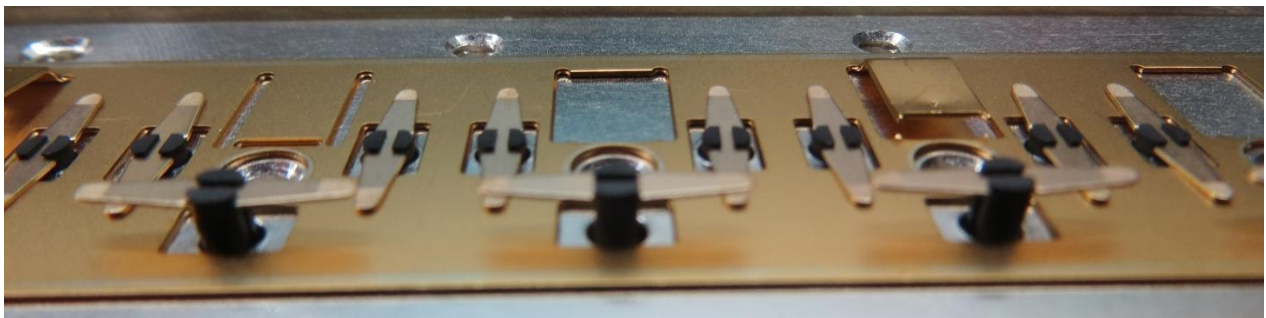
**Detailaufnahme Kontaktfedern, vorne ausgefahren > Kontakt, dahinter eingefahren > offen**

Wie man auf den Bildern erkennen kann, werden mittels feiner vergoldeter Kontaktzungen die einzelnen Dämpfungsglieder zusammengeschalten bzw. überbrückt. Dazu kommt aus der Relaissteuerung ein kleiner Kunststoffstempel, der die Zungen fest an die kleinen Platinen an-drückt. Links die Kontakte auf dem Bild sind „eingefahren“, rechts die Kontakte „ausgefahren“ in Stellung Durchgang ohne Dämpfungsglied. Im Laufe der Zeit verformen sich diese Zungen, und der Kontakt wird nicht mehr sauber hergestellt. Wie von Marc beschrieben, habe ich mit sehr viel Fingerspitzengefühl vorsichtig die Stempel in Richtung Relaiskörper gedrückt. Dadurch nehmen die Kontaktzungen wieder eine V-Form an. Wer es nachmachen will, bitte keine Gewalt anwenden sondern nur ganz leicht und möglichst mittig am besten mit einer Kunststoffspitze drücken.

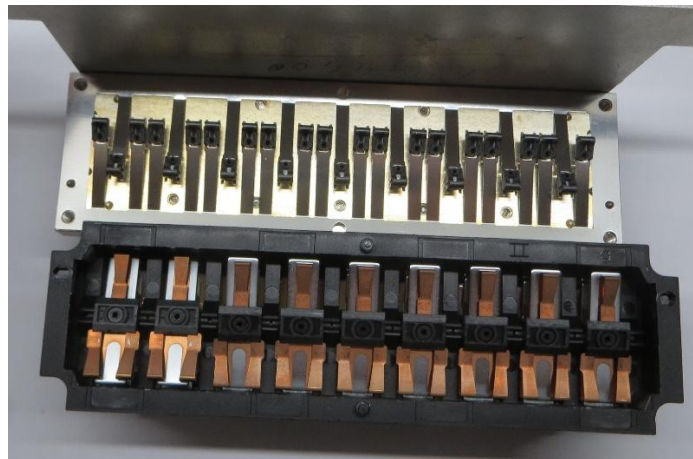
**Offener Relaiskörper, oben die Kontakte mit den Stempeln für die dahinter liegenden vergoldeten Kontaktzungen**

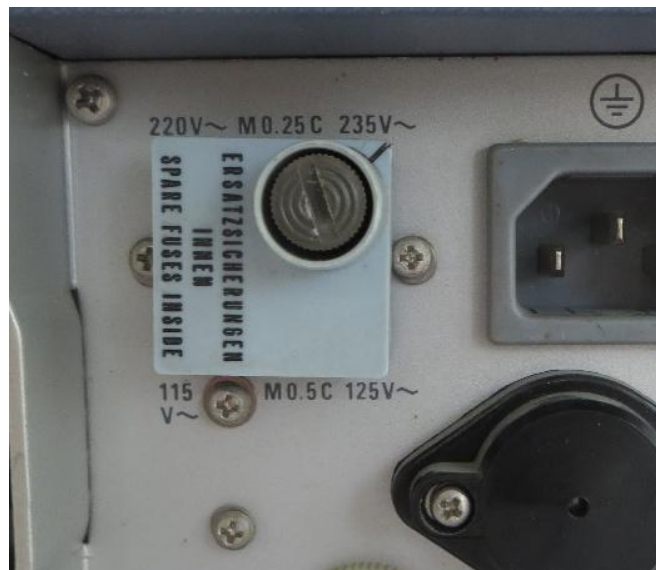
**Sicherungshalter mit Netzspannungswahl**

Hätte ich doch fast vergessen. Natürlich wurde das Gerät auf die heutige Netzspannung umgestellt. Die R&S Geräte besitzen dafür eine wunderbare Sicherungshalterung, die durch Lösen der aktuellen Sicherung (schwarzer Schlitz) und Herausziehen der grauen Konstruktion und Umstecken entsprechend der Beschriftung, einfach zu handhaben ist. Bitte nicht vergessen zu prüfen, ob ggfs. ein anderer Sicherungswert erforderlich ist. Hier kann man der Beschriftung entnehmen, dass sowohl bei 220 V<sub>AC</sub> als auch 235 V<sub>AC</sub> eine 0,25 A C Sicherung erforderlich ist. Das C steht für mittelträge.
