Bericht über Reparatur 2m / 70 cm Mobilfunkgerät MAAS AMI-920-UV / Wouxun KG-UV920

Wilhelm, DL6DCA, 08.06.2023

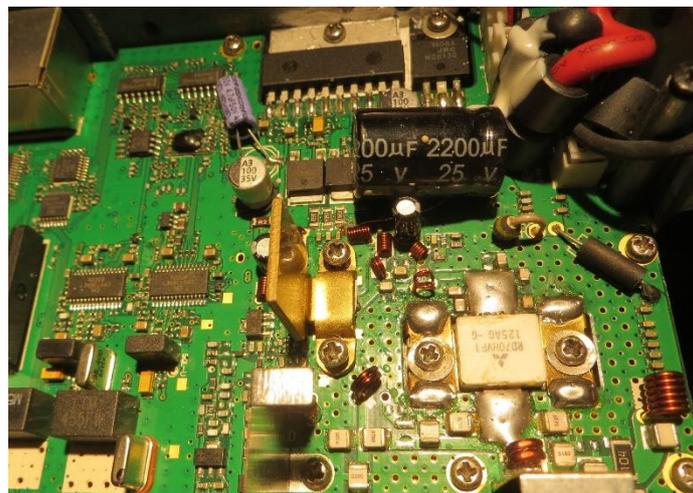
Nach dem Öffnen des Gerätes kam dann die Idee, mit einer E-Feldsonde am Spektrum-Analyser [2] den Sendezweig zu verfolgen. Dieses Vorgehen sollte sich als richtig erweisen. Das aus der Frequenzaufbereitung kommende Sendesignal wird sowohl im 2 m Zweig als auch im 70 cm Zweig in zwei Stufen über eine gemeinsame Treiber- als auch Endstufe verstärkt. Dabei werden zur Unterdrückung unerwünschter Oberwellen entsprechende Bandpassfilter mittels der PIN-Dioden Matrix eingefügt. Mit Hilfe der E-Feldsonde konnte ich feststellen, dass an der Treiberstufe die Verstärkung (meistens) ausfiel. Eine Kontrolle der Betriebsspannung ergab, dass diese entsprechend nach der PTT-Betätigung vorlag.

Blick auf Treiber- und Endstufe

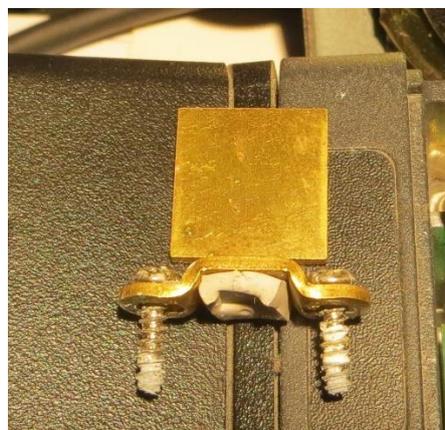
Die Treiberstufe ist mit einer Kühlfahne versehen. Nach Entfernung derselben kam ein 4 x 4 mm großes SMD Bauteil zum Vorschein, auf dem allerdings keine Bezeichnung zu erkennen war. Der im Service Manual angegebene FET stimmt in der Bauform nicht mit dem in meinem Gerät verbauten überein. Was nun?

Kühlfahne des Treibers

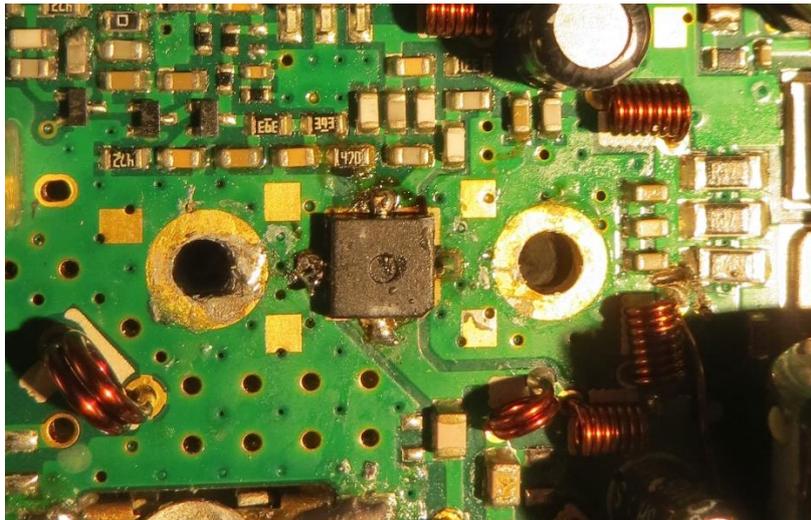
Blick auf den Treiberbaustein nach dem Nachlötversuch

Jetzt könnte man meinen, dass das Problem erkannt und somit die Reparatur schon fast abgeschlossen ist. Ein Versuch die kleinen Anschlussföhnchen des FET nachzulöten scheiterten kläglich. Der kleine Leistungship ist zur besseren Kühlung direkt auf eine Messingschiene gelötet. Wie man auf dem Foto erkennen kann, weist die ca. 3 mm dicke Schiene in der Mitte eine Stanzung auf, die auf der Gegenseite durch die Platine ragt. Dort ist Source des FET direkt aufgelötet. Die Messingschiene ist vollflächig mit der Platine verlötet. Weder mit meinem Weller Magnastat LötKolben noch mit einer Heißluftpistole konnte eine ausreichende Wärme in die Schiene gebracht werden, um das Lot zum Schmelzen zu bringen.

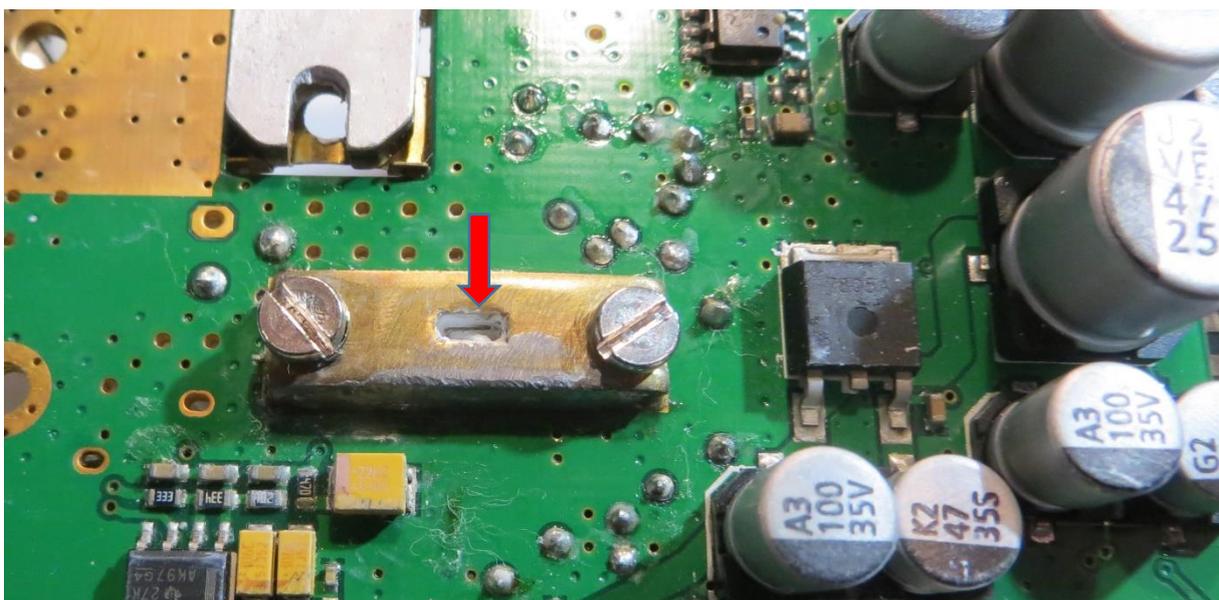
Kühlschiene des Treibers auf der Unterseite der Platine mit mittiger Stanzung

Ich habe dann mit einer kleinen Trennscheibe auf einer Dremel Handbohrmaschine vorsichtig den FET von der Leiterplatte abgeschliffen. Hier ist alleräußerste Vorsicht erforderlich, um nicht die Leiterbahnen auf der Platine zu beschädigen.

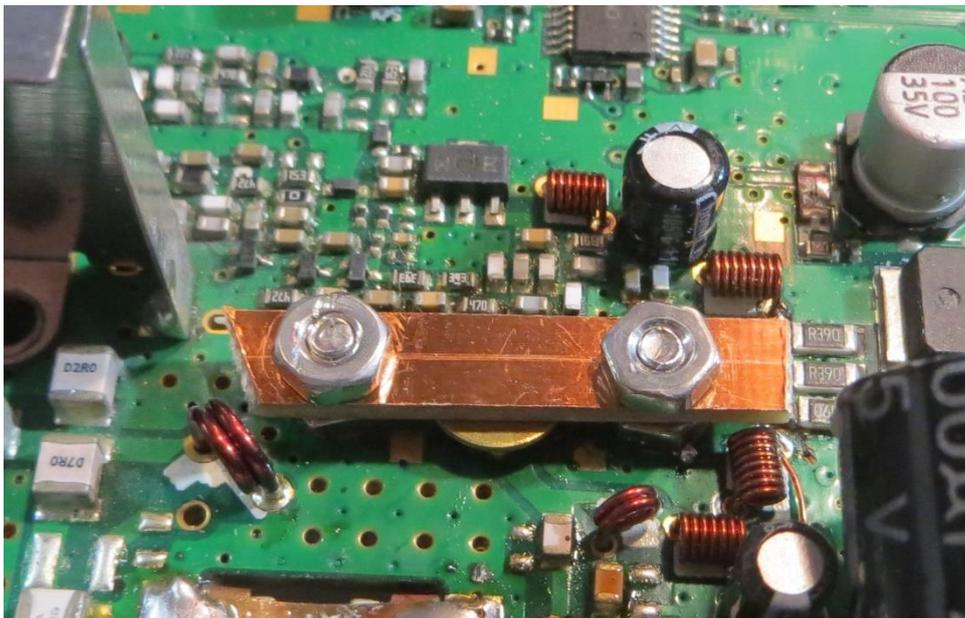
Hilfskonstruktion zur Fixierung der Treiberstufe zum Lötvorgang

Letztendlich habe ich dann in Anlehnung an Owen Duffy mittels zweier M 2,5 Schrauben eine Hilfskonstruktion aufgebaut, die den neuen FET sicher am richtigen Platz hält und es erlaubt die Platine zur Erhitzung der Kühlschiene umdrehen zu können.

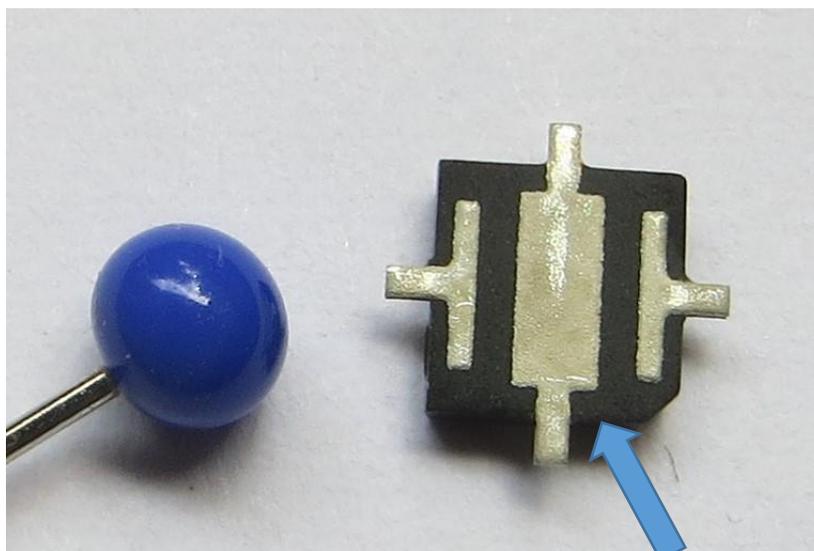
2SK3476 im Vergleich zu einem Stecknadelkopf, Mitte Source als Kühlkörper

Bei dem FET dient Source als Kühlkörper. Auf der FET Unterseite habe ich Lötpaste aufgebracht, die zur SMD Verlotung mit geringer Temperatur geeignet ist. Das Problem ist hier die richtige Menge zu finden, um nicht Gate, Source und Drain per Lötzinn zu verbinden. Mit einer Pinzette wurde dann der FET auf der Platine positioniert und mittel eines Bügels aus FR4 Material mit untergelegter M3 Scheibe fixiert. Wichtig ist hier die ganz exakte Positionierung des FET über den Anschlussflächen der Platine.

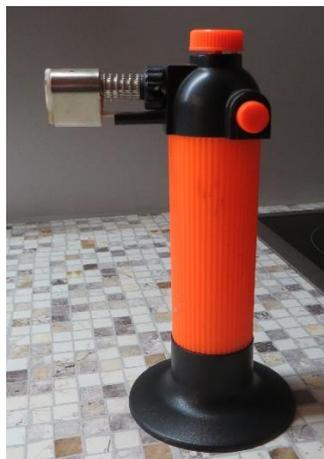
Löt-„Maschine“

Anschließend wurde mit einem kleinen Gasbrenner die Kühlschiene solange erhitzt, bis dass das Lot zwischen Kühlschiene und Platine flüssig wurde. Nach dem Erkalten wurde die Hilfskonstruktion entfernt. Der FET lies sich mechanisch nicht bewegen, sodass von einer gelungen Verlotung auszugehen war. Vorsichtshalber wurde mit einem Ohmmeter kontrolliert, ob es durch die Verlotung zu einem Kurzschluss zwischen den Anschlüssen gekommen ist, was sich glücklicherweise nicht bestätigte.
