Bericht Reparatur IC271H

Wilhelm, DL6DCA 02.08.2021

Der clubeigene 2m Allmode-Transceiver IC271H sollte normalerweise mit 100W senden. Leider kamen aber nur noch ca. 20 W aus dem Antennenanschluss.

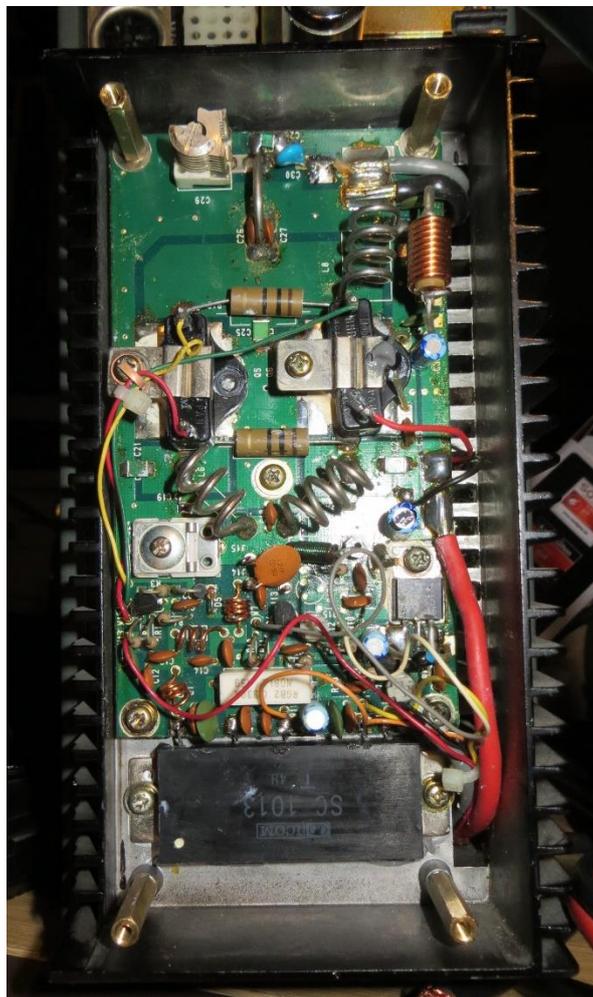
Bild der PA im Kühlgehäuse

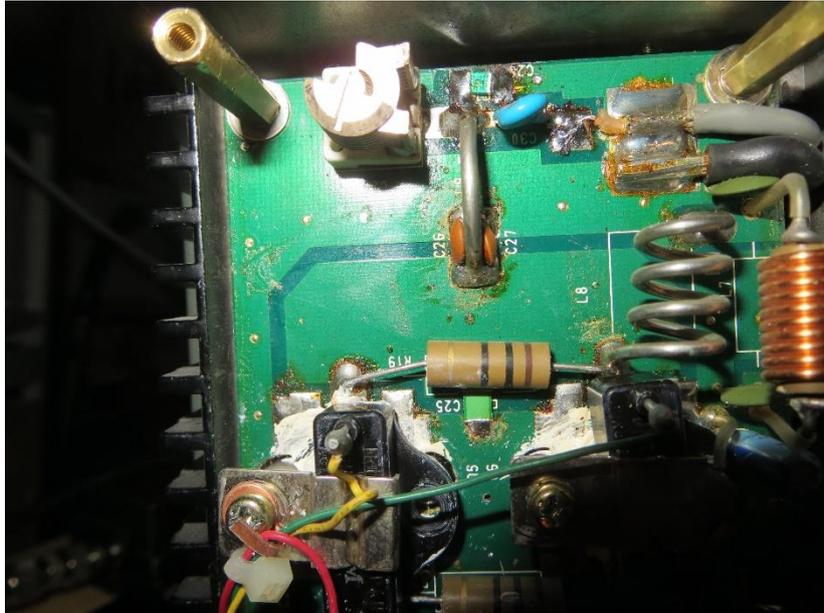
Also neuer Versuch und es gab den richtigen Hinweis. Vor dem Auskoppelkondensator C30 befindet sich ein größerer Luft-Trimmkondensator C29 der nach Masse führt und ziemlich weit hinaus gedreht war, also geringe Kapazität. Ein Eindrehen des Kondensators ergab eine Leistungssteigerung auf ca. 32 W. Somit lag nahe, dass der parallel dazu angeordnete Kondensator C28 der Übeltäter sein könnte. Es handelt sich um einen 47pF / 500 V Kondensator in SMD Bauweise, ca. 3,2 x 2,5 x 1,8 mm groß. Bei dem Versuch einen anderen Kondensator hilfsweise daneben zu löten, löste sich C28 in seine Einzelteile auf.

Auskoppelzweig, in der Bildmitte oben erneuertes C in hellem Grün

Also Ersatzteil eingelötet und C 29 wieder etwas herausgedreht und siehe da, knappe 100 W Ausgangsleistung lächelt die Anzeige des NRVD-Wattmeter. Noch ein wenig nachtrimmen und es kommen über 100W aus dem Gerät.

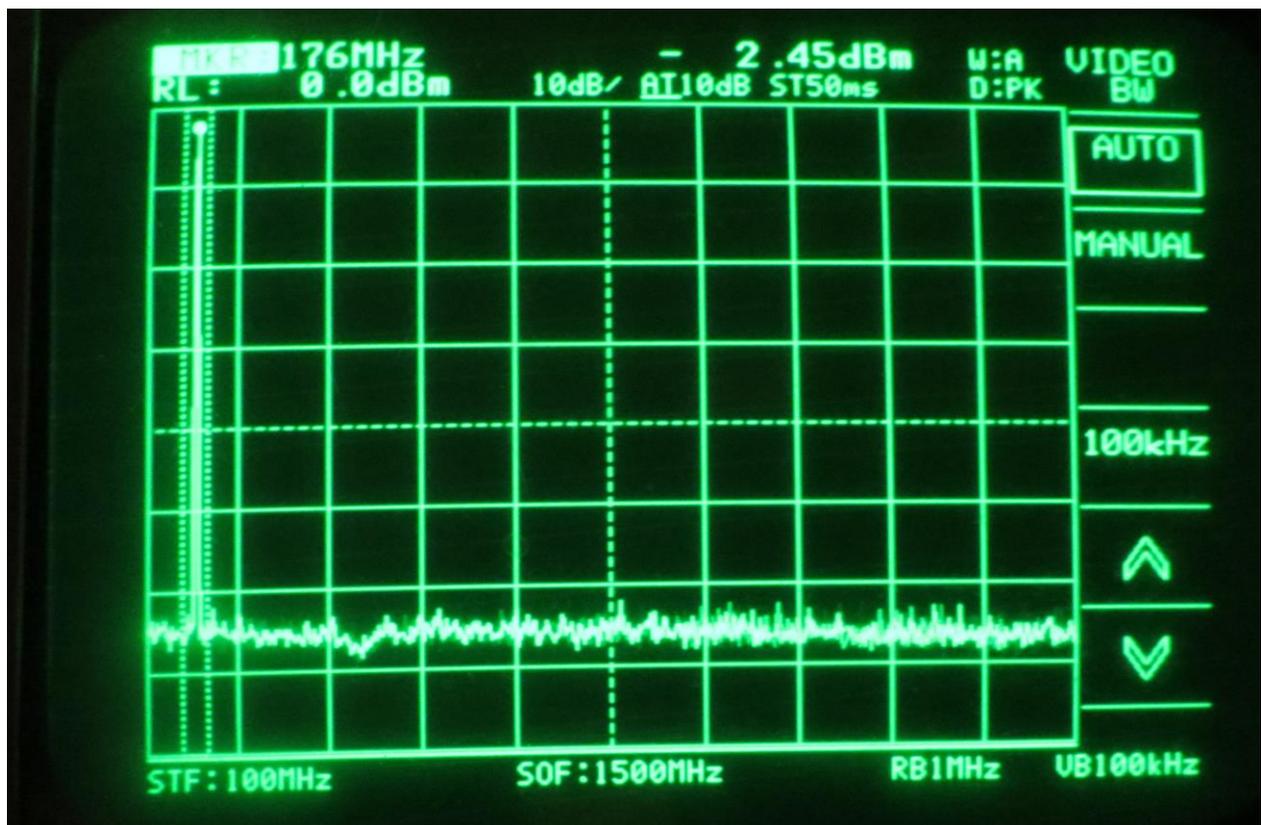
Oberwellenunterdrückung des Senders	>65 ³⁾	dB bei 3 f		
	>65	dB bei 5 f		
Nebenwellenunterdrückung		dB bei		MHz

Screenshot Spectrum Analyser

Hinweis: Die Markerfrequenz 176 MHz ist nicht korrekt da int. Zähler defekt
