Bericht über die Reparatur eines R&S URE RMS-Voltmeter

Wilhelm, DL6DCA 1.11.2020

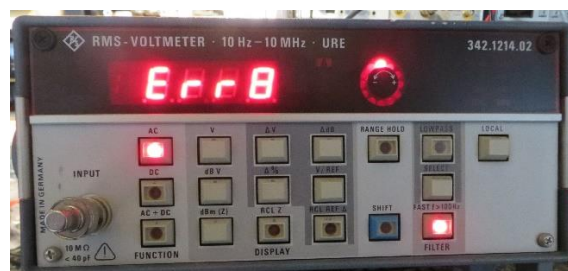
Vor einigen Tagen meinte aber das R&S RMS-Voltmeter URE nicht grüßen zu müssen. Auf dem Display erschien alles Mögliche, aber nichts Sinnvolles. Also noch einmal aus- und wieder eingeschalten... Geht doch, HALLO und dann kam eine fiese Anzeige mit Arbeitsverweigerung.

Fiese Anzeige

Zugegeben, dieses Gerät wird von mir seltener eingesetzt, aber funktionieren soll es ja trotzdem. Also Handbuch raus und nachgeschaut was Error 8 bedeutet. Es handelt sich um einen Abgleichfehler. Dazu muss man wissen, dass im Gerät eine interne Eichspannungserzeugung existiert und diese im Rahmen einer händischen Kalibrierung Werte zwischen den Eingängen und der tatsächlichen Messelektronik ermittelt und in einem EEPROM abgelegt. Im regulären Betrieb führt das Gerät nach dem Einschalten einen Selbsttest durch und prüft u.a. auch, ob die vorliegenden Werte mit den abgespeicherten übereinstimmen. Eine gewisse Fehlerrate bzw. Abweichung ist durchaus zulässig, darf aber vorgegebene Grenzwerte nicht überschreiten.

Also Gerät aufschrauben, laut Handbuch eine Steckbrücke entfernen und eine Neukalibrierung mittels eingebauter Kalibrieroutine durchführen. Der Vorgang wird durch entsprechende Tastenkombinationen angestoßen und dauert dann 20 Sekunden. Es hört sich wie ein Flipperautomat an, da mehrere Relais hintereinander geschaltet werden. Aber, der Vorgang konnte positiv abgeschlossen werden und die Fehlermeldung kam nicht wieder.

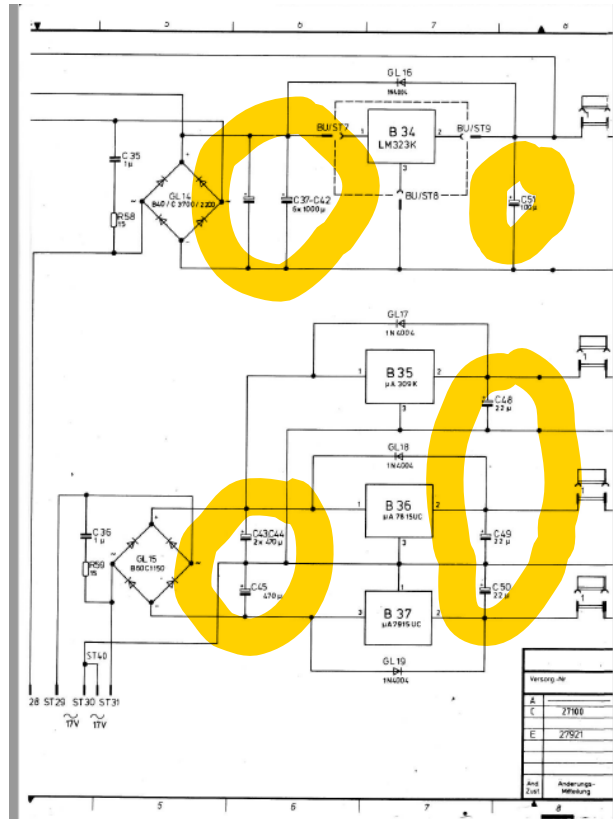
Auszug Schaltplan Netzteil

Trotzdem stellte sich die Frage, warum das Gerät einmal so wirre gestartet ist und dann einer Neukalibrierung bedurfte. Das URE wurde, wie auch der kürzlich reparierte SNP, in den Jahren 1986 / 87 gebaut. Es lag also nahe, dass auch hier die Kondensatoren im Netzteil u.U. defekt sind. Eine Kontrolle mittels Multimeter ergab keine wesentliche Abweichung der Versorgungsspannungen von den Solldaten. Eine weitere Kontrolle mit dem Oszilloskop ergab aber insbesondere bei der 5 Volt Versorgung einen größeren Brummanteil, also fehlende Glättung. Hinter dem Gleichrichter befinden sich 6 parallel geschaltete 1000 μ F Elkos denen ein Längsregler folgt, der bis zu 3A belastet werden kann.

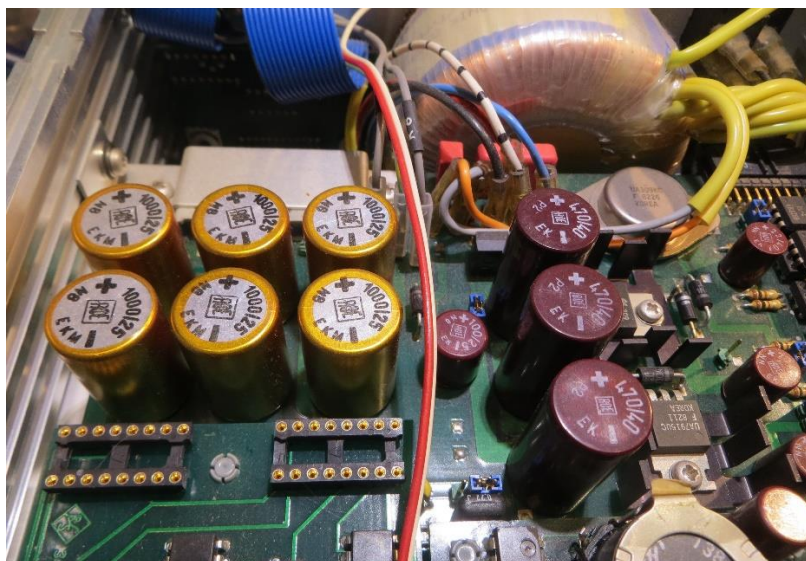
Also die Elkos einmal ausgelötet und mittels LCR-Meter Phillips PM 6203 getestet. Die 1000µF Kondensatoren brachten nur noch zwischen 240 und 300µF Kapazität, also nur ein Viertel von dem was sein sollte. Es handelt sich, wie üblich in R&S Geräten dieser Zeit, um ROEderstein Produkte die bei bestimmten Produktserien für ihre Ausfälle bekannt sind; hier aber immerhin über 33 Jahre brav ihren Dienst versehen haben.

Original Kondensatoren im Gerät

Es wurden alle Netzteilkondensatoren, auch die der +-15 Volt und weitere 5 Volt Spannungsversorgung, ausgewechselt. Die anschließende Kontrolle ergab, dass der Restbrumm nur noch im kleinen und zulässigen mV Bereich liegt und auch die Spannungshöhe stimmt.

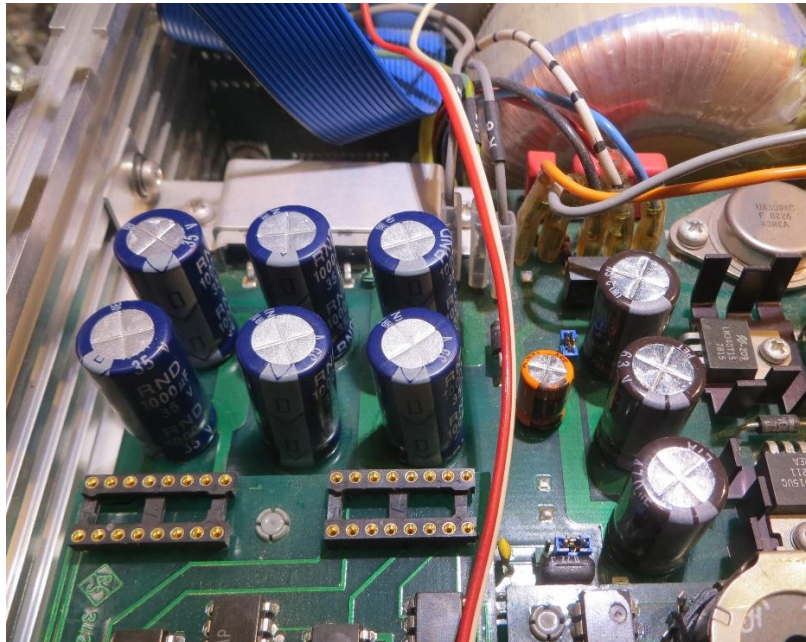
Neue Kondensatoren im Netzteil

Nach längerer Aufwärmzeit wurde die Kalibration noch einmal wiederholt, um ggfs. die geringen Spannungsunterschiede ausgleichen zu können. Auch hier erfolgreicher Abschluss.

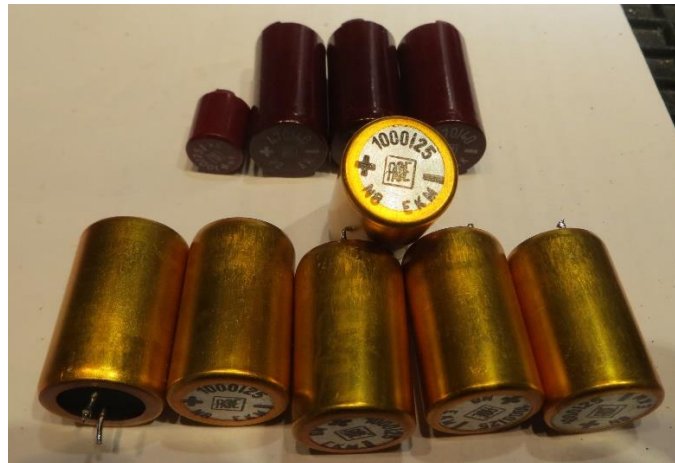
Sondermüll
