# Bericht über die Reparatur eines R&S SPN NF-Generator

Wilhelm, DL6DCA 31.10.2020

R&S Generator SPN 1 Hz – 1,3 MHz

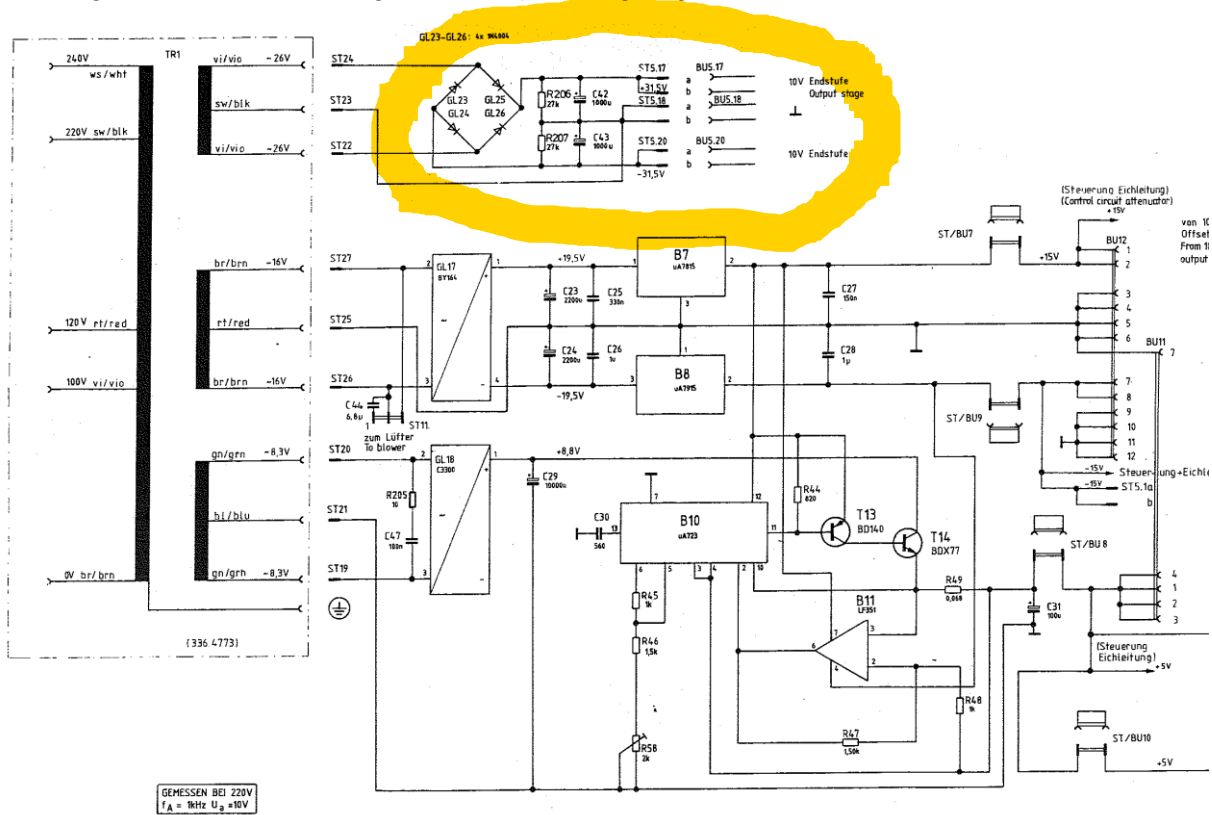
### Netzteil auf der Hauptplatine

Der Verkäufer hatte die beiden Gleichrichter GL17 und GL18 sauber ausgelötet und dann festgestellt, dass der Transformator sich immer noch übermäßig erwärmt und daraus geschlossen, dass ein Schluss in der Primärwicklung sein muss. Ich habe mir dann die Frage gestellt, warum hat dann nicht die Sicherung des Gerätes ausgelöst? Warum hat man nicht auch die im Schaltplan ersichtlichen Dioden GL23 – GL26 entfernt? Vermutlich hat man aus Kostengründen nicht weiter gesucht.

Ein Einschalten des Gerätes führte tatsächlich zu einer schnellen Wärmeentwicklung des Transformators und zum Abschalten durch einen eingebauten Thermoschutz. Daraufhin habe ich die Verbindungsleitungen des Transformators von der Platine getrennt und den Transformator alleine rein wechselfspannungsmäßig geprüft. Alle Spannungen waren sauber vorhanden und der Transformator blieb kalt. Also doch kein Primärwicklungsfehler und gleichzeitig der Hinweis, dass der Fehler nur in der Netzteilfolge der Gleichrichterdioden GL23 – GL26 liegen kann. Trafo und Platine wurden wieder miteinander verbunden.

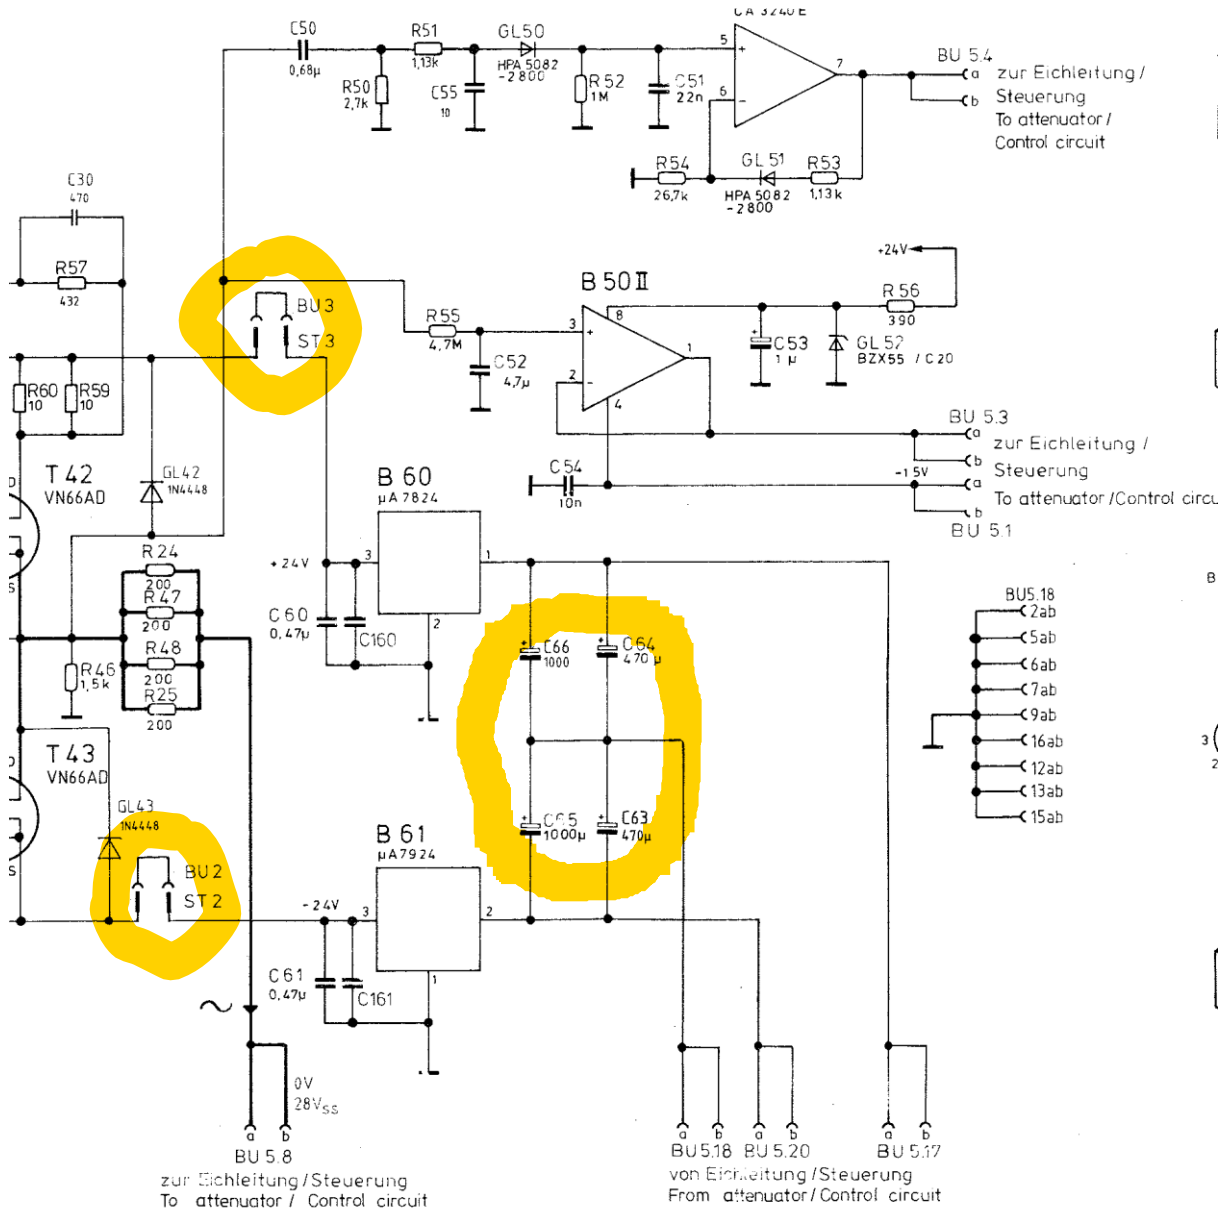
Spannungsregelung auf der Verstärkerplatine (Ausschnitt aus der Schaltung)

Hier wird die vom Netzteil kommende Spannung noch einmal durch die Elkos C63 – C66 geglättet und dann durch Längsregler auf +- 24 Volt geregelt. Auf der Platine befinden sich auch noch die beiden Messbrücken BU2 und BU3, die im Bedarfsfall die dahinterliegende Elektronik trennen. Hier konnte sehr schnell mit einem Voltmeter festgestellt werden, dass tatsächlich die -24V Spannung fehlt. Mittels Ohmmeter war auch schnell das defekte Bauteil gefunden, der Kondensator C65 wies einen Schluss auf. Weshalb einmal auf der Hauptplatine im Netzteilbereich und zusätzlich auf der Verstärkerplatine Siebkondensatoren verbaut sind, entzieht sich meiner Kenntnis. Es könnte jedoch sein, dass die gleiche Verstärkerplatine auch in anderen Gerätschaften quasi als Systemplatine verbaut worden ist und sich dort das Erfordernis eines kompletten Netzteiles ergeben hat.

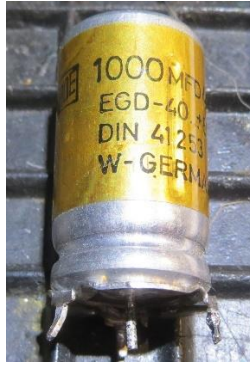
**Defekter Kondensator C65 1000 $\mu$ F 40V**

Ich habe daraufhin Ersatzkondensatoren beschafft und sofort alle Elektrolytkondensatoren im Netzteil ersetzt, wenngleich die restlichen drei messtechnisch noch voll in Ordnung waren. Nach dem Zusammenbau und dem Wiedereinbau der vom Verkäufer ausgebauten Gleichrichter, natürlich nach vorheriger Prüfung, lief das Gerät sofort einwandfrei. Eine Kontrolle der Frequenz und der Ausgangspegel ergab keinen weiteren Abgleichbedarf.
