Uedem den 27.01.2007

Reperatur und Untersuchung an der Steuerplatine eines Schutzgasschweissgeraetes Typ Einhell SGA145 Von Bernd Wiebus, DL1EIC

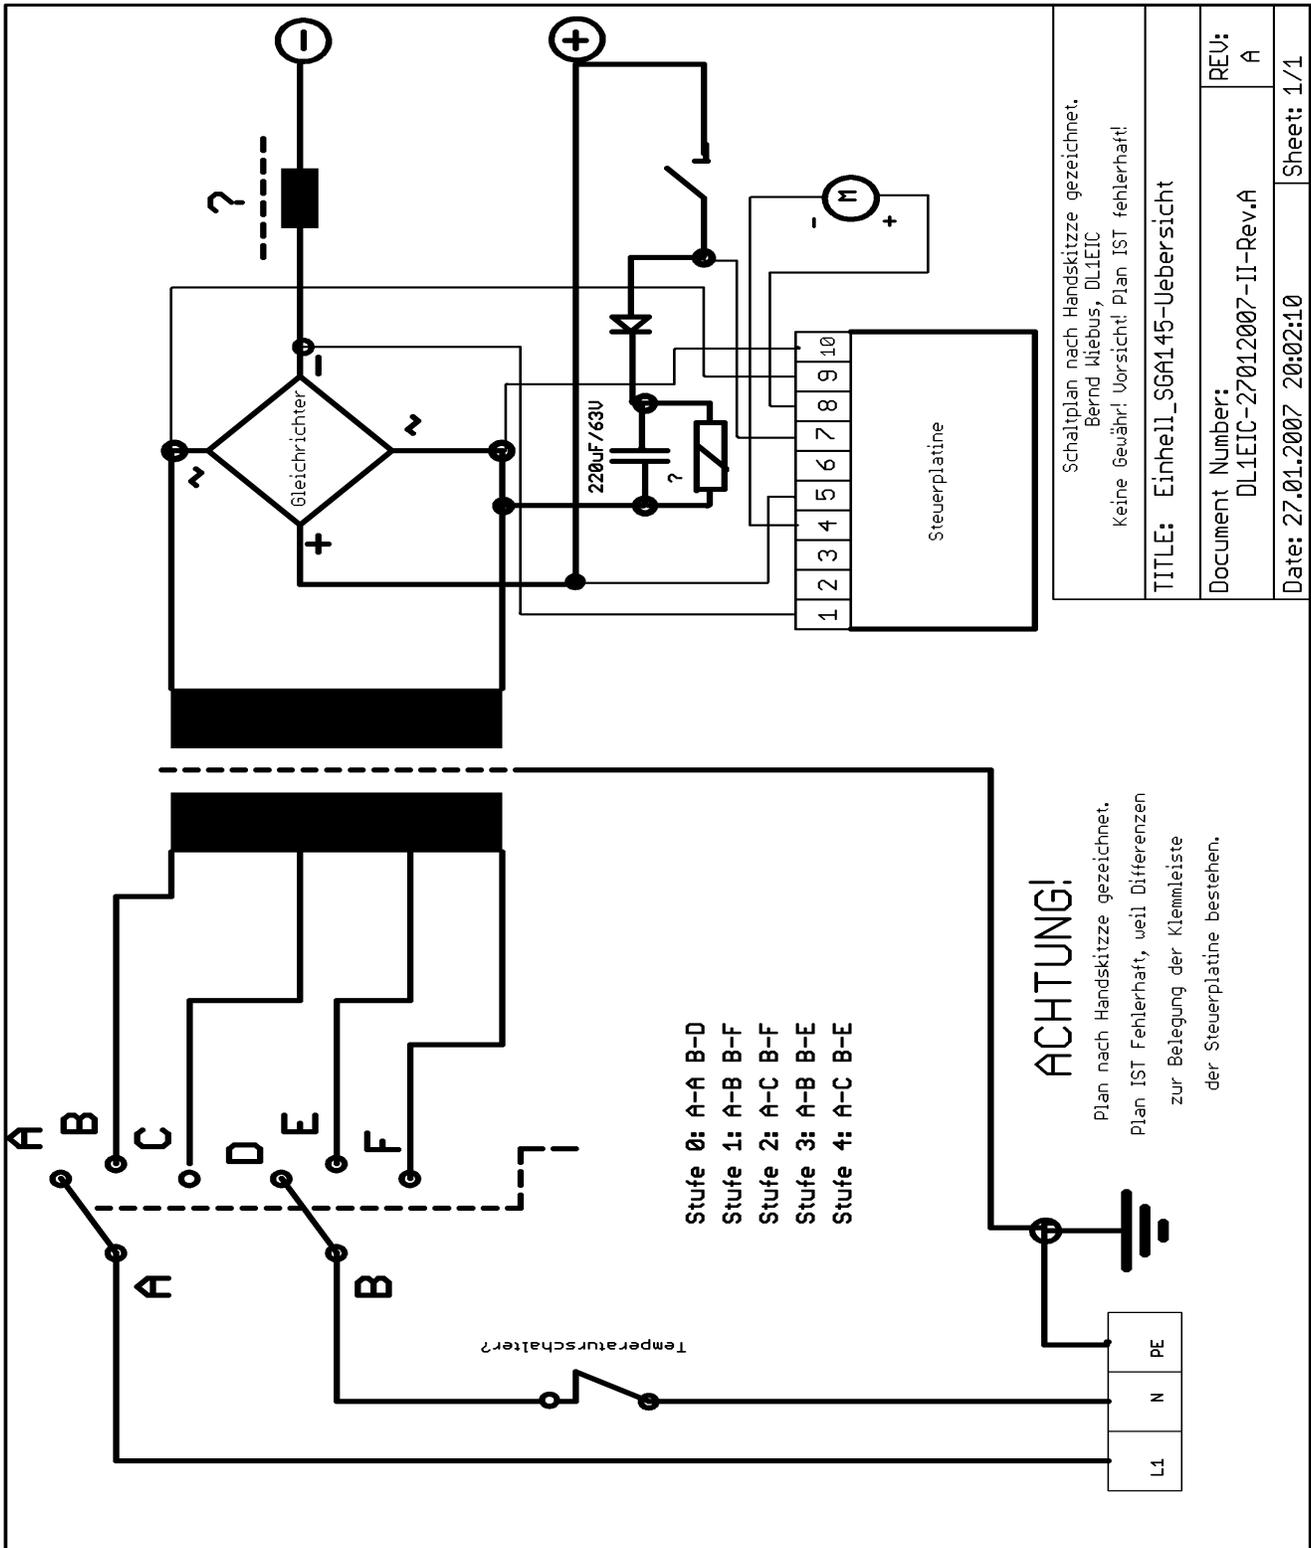
Bild 1: Übersichtsschaltplan des Gerätes. Enthält mit Sicherheit Fehler!

Zuerst machte ich eine Aufnahme des Schaltplanes der Platine. Das Ergebnis sehen Sie in Bild 2. Dann zeichnete ich noch die Handskizze ins reine. Das Ergebnis sehen sie in Bild 1. Der an der Steuerplatine gezeichnete Motor ist der Drahtvorschubmotor, der, nach Information durch meinen Bekannten, funktionierte und bei Anschluß an 12V Gleichspannung mit maximaler Drehzahl lief. Leider tat er sonst nichts, was auch Grund für die Reparatur war. Da mir natürlich auch ein Bestückungsplan der Platine fehlte, fertigte ich von der Bestueckungsseite der Platine ein Foto, und beschriftete die Bauteile mit den Namen, die Sie auch im herausgezeichneten Schaltplan zugewiesen bekommen hatten. Diese Namensvergabe ist rein willkürlich, und wird höchstwahrscheinlich nicht mit den Originalunterlagen von Einhell übereinstimmen. Wundern Sie sich darum nicht über Diskrepanzen, falls Ihnen die Originalunterlagen von Einhell zur Verfügung stehen. Diesen improvisierten Bestückungsplan finden Sie als Bild 3.

Im Übersichtsschaltplan des Gerätes befindet sich mit Sicherheit mindestens zwei Fehler. Zum ersten soll das fragliche Gerät einen Lüfter haben, der aber im Schaltplan nicht auftaucht. Zum anderen kann der Schaltplan nicht zur Steuerplatine passen, weil Pin 4 am Verbindungsstecker (ordnungsgemäß) fehlt. Egal, ob man die Zählrichtung in die eine oder andere Richtung ansetzt: Einmal hinge nach dem Übersichtsschaltplan ebenfalls Pin 4 in der Luft, damit liefere der Drahtvorschubmotor nicht, oder in die Gegenrichtung gezählt, hinge dort Pin 7 in der Luft. Dann wäre aber der daran angeschlossene Schalter sinnlos. Beides wäre nicht sinnvoll, allerdings auch soetwas kann vorkommen. Okhams Rasiermesser empfiehlt in solchen Fällen, davon auszugehen, das das Gerät funktioniert hat (es war jahrelang in Betrieb), und diese Diskrepanzen darum Fehler im Schaltplan sind, und der richtige Schaltplan eine gewisse Ähnlichkeit zum vorliegenden falschen haben wird.

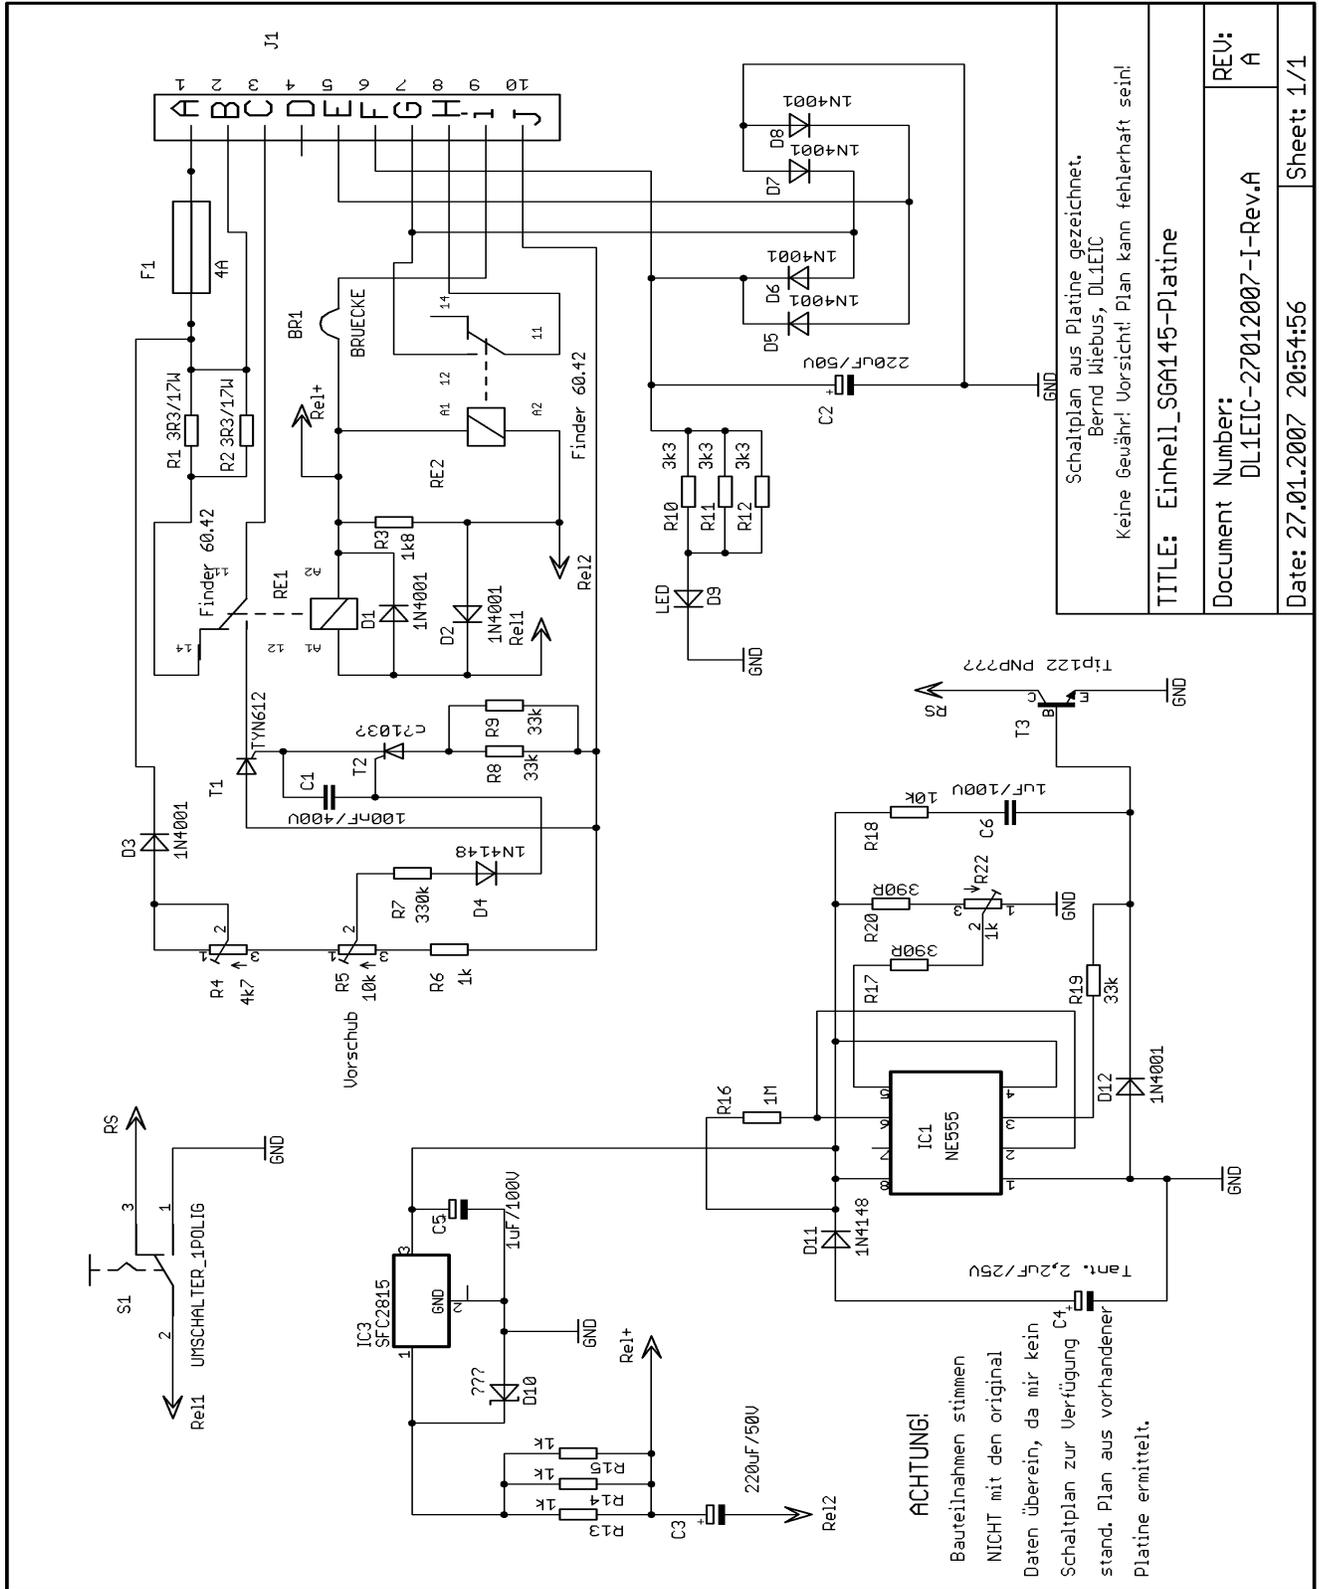
Schaltplan aus Platine gezeichnet.
 Bernd Mießbus, DL1E1C
 Keine Gewähr! Übersicht! Plan kann fehlerhaft sein!

Bild 2: Aufgenommener Schaltplan der Steuerplatine.

Zum ersten Test schloss ich über Klemme A und J eine 12V Wechselspannung an. Eine kleine 1W 12V Glühlampe kam zwischen Klemme A und der Kathode von T1. Mit R5 ließ sich die Glühlampe problemlos dimmen, die Phasenanschnittsteuerung funktionierte also prinzipiell. Allerdings ist in der Realität der Motor nicht direkt an die Kathode von T1 angeschlossen, da ist noch das Relays RE1 dazwischen. RE1 müsste aber dazu anziehen, tut es aber nicht. Es war sinnvoll zu vermuten, das die Betriebsspannung für RE1 über Klemme J eingespeist wird, nachdem sie irgendwie auf der Platine selber „erzeugt“ und dann durch das Gerät geschleift wird. Dies richtete mein Augenmerk auf einen kleinen Modulgleichrichter, den ich als hochomig erkannte, und in Ermangelung eines Ersatzmodules durch vier Dioden 1N4007 ersetzte. Diese Dioden tauchen nun im Schaltplan als D5-D8 auf. Weiter stellte ich nun fest, das das IC3 hochomig war. IC3 hatte die Beschriftung „SFC2815“. Eine Internetrecherche brachte mir leider kein Datenblatt, sondern nur den vagen Hinweis, das es sich um einen Längstregler handeln soll, was auch zur Beschaltung passen würde. Lediglich die in jedem Datenblatt und jeder Applikation empfohlenen keramischen Kondensatoren fehlten hier. Rein auf Verdacht ersetzte ich den

SFC2815 durch einen LM7815 15V Festspannungsregler. Diese Aktion war erfolgreich. Da mir aktuell die erwähnten keramischen Kondensatoren fehlten, konnte ich sie nicht nachträglich einsetzen. Glücklicherweise bemerkte ich keine Schwingneigung. Sollte mir aber irgendwann diese Schaltung wieder in die Finger kommen, werde ich versuchen die Kondensatoren (100-470nF) direkt von Eingang und Ausgang des IC3 zum Masseanschluss zu löten. Nun hatte ich also hinter IC3 wieder Spannung, aber jetzt wurde das IC1 (Timer NE555) heiss. Die Beschaltung des Timers schien aber in Ordnung zu sein, nur das IC hatte wohl einen Schluss. Also ersetzte ich ihn. Nun war es möglich (mit in der Klemmleiste passend geratenen und gesetzten Brücken) die Relais zu schalten. Ohne weitere Messungen im Gerät konnte ich jetzt nur noch auf Verdacht einige Bauteile prüfen. Ich fand sie alle intakt. Dann schickte ich die Platine zurück, mit der Bitte, sie auszutesten. Im Falle des Nichtfunktionierens würde ich dann vorbeikommen, um die Verschaltung der Platine im Gerät herauszubekommen, und um einige Messungen zu machen. Ich bekam allerdings die Mitteilung, das das Gerät wieder funktioniert.

Im nachhinein mache ich mir Gedanken, ob der „SFC2815“ nicht eventuell eine Hochvoltausführung ist, die mehr als die 28-32V des verwendeten Längstreglers verträgt. Darüber müsste man sich Gedanken machen, wenn IC3 wieder versagt. Der Timer 555 (IC1) funktioniert übrigens als Monoflop/Delay. Ja, ich weiss, der Aufbau ist sehr krude, aber ich habs nicht gemacht.....Ich konnte es erst auch kaum glauben, aber es funktioniert. Rel1 fällt nach einer mit R22 einstellbaren Zeit ab. Ob das so gewollt ist, kann ich nicht beurteilen. Der User hat diese Funktion nie verwendet. **Achtung!** In Bild 3 sind die Bezeichnungen für **R5** und **R22 vertauscht!**

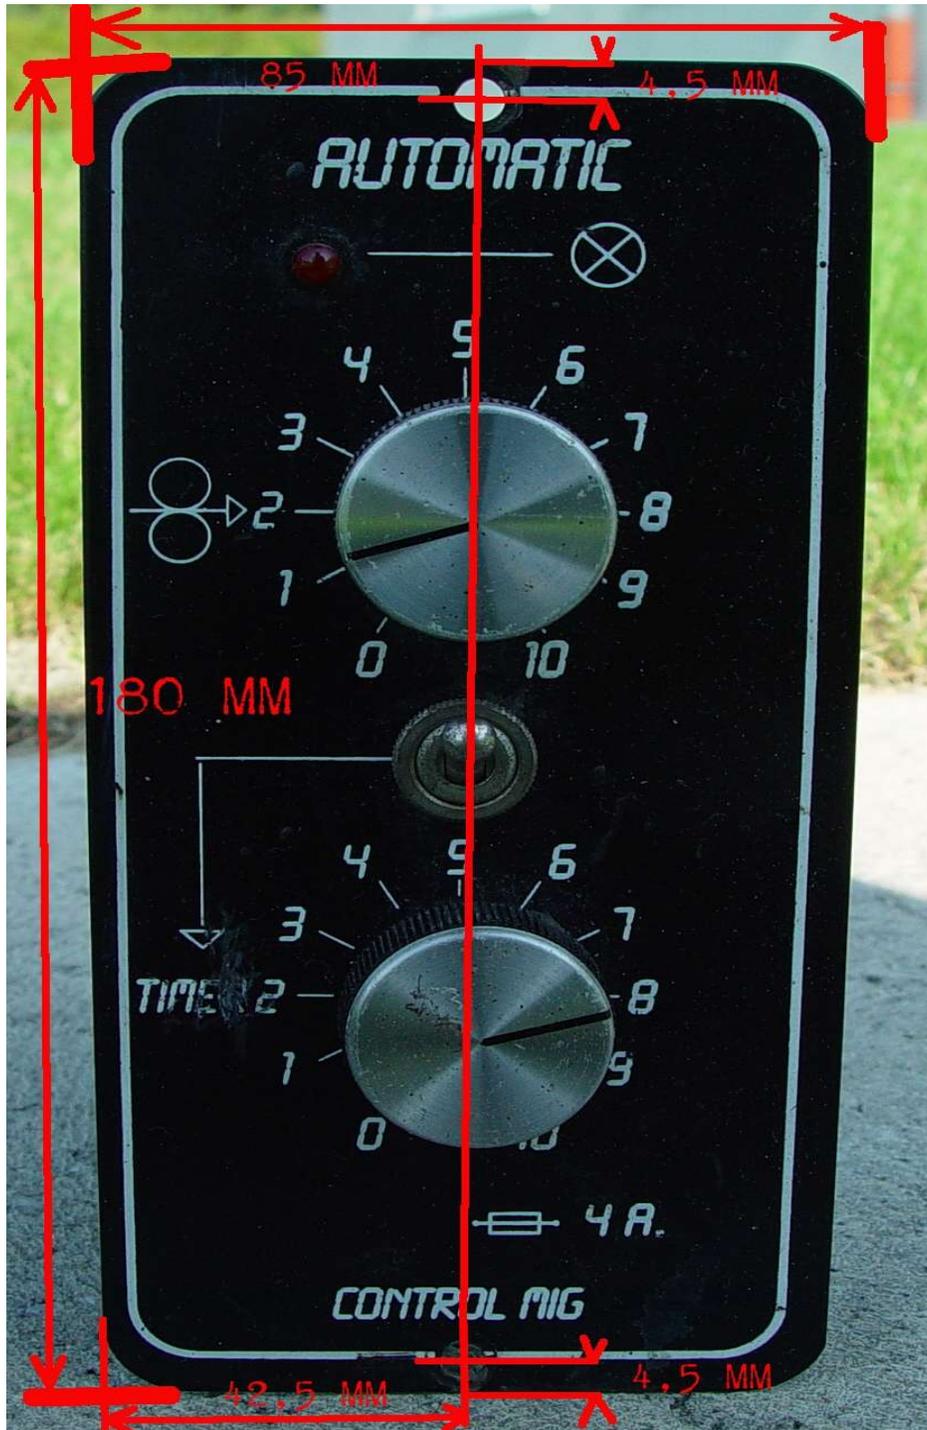
Bild 4: Frontplatte mit Bemassung.

Vor dem Versenden des Gerätes machte ich noch einige Aufnahmen der Baugruppe und mass sie auch mechanisch aus. Die Maße notierte ich in die Bilder hinein. Die bemaßte Frontplatte finden Sie als Bild 4, und die bemaßte Platine als Bild 5.

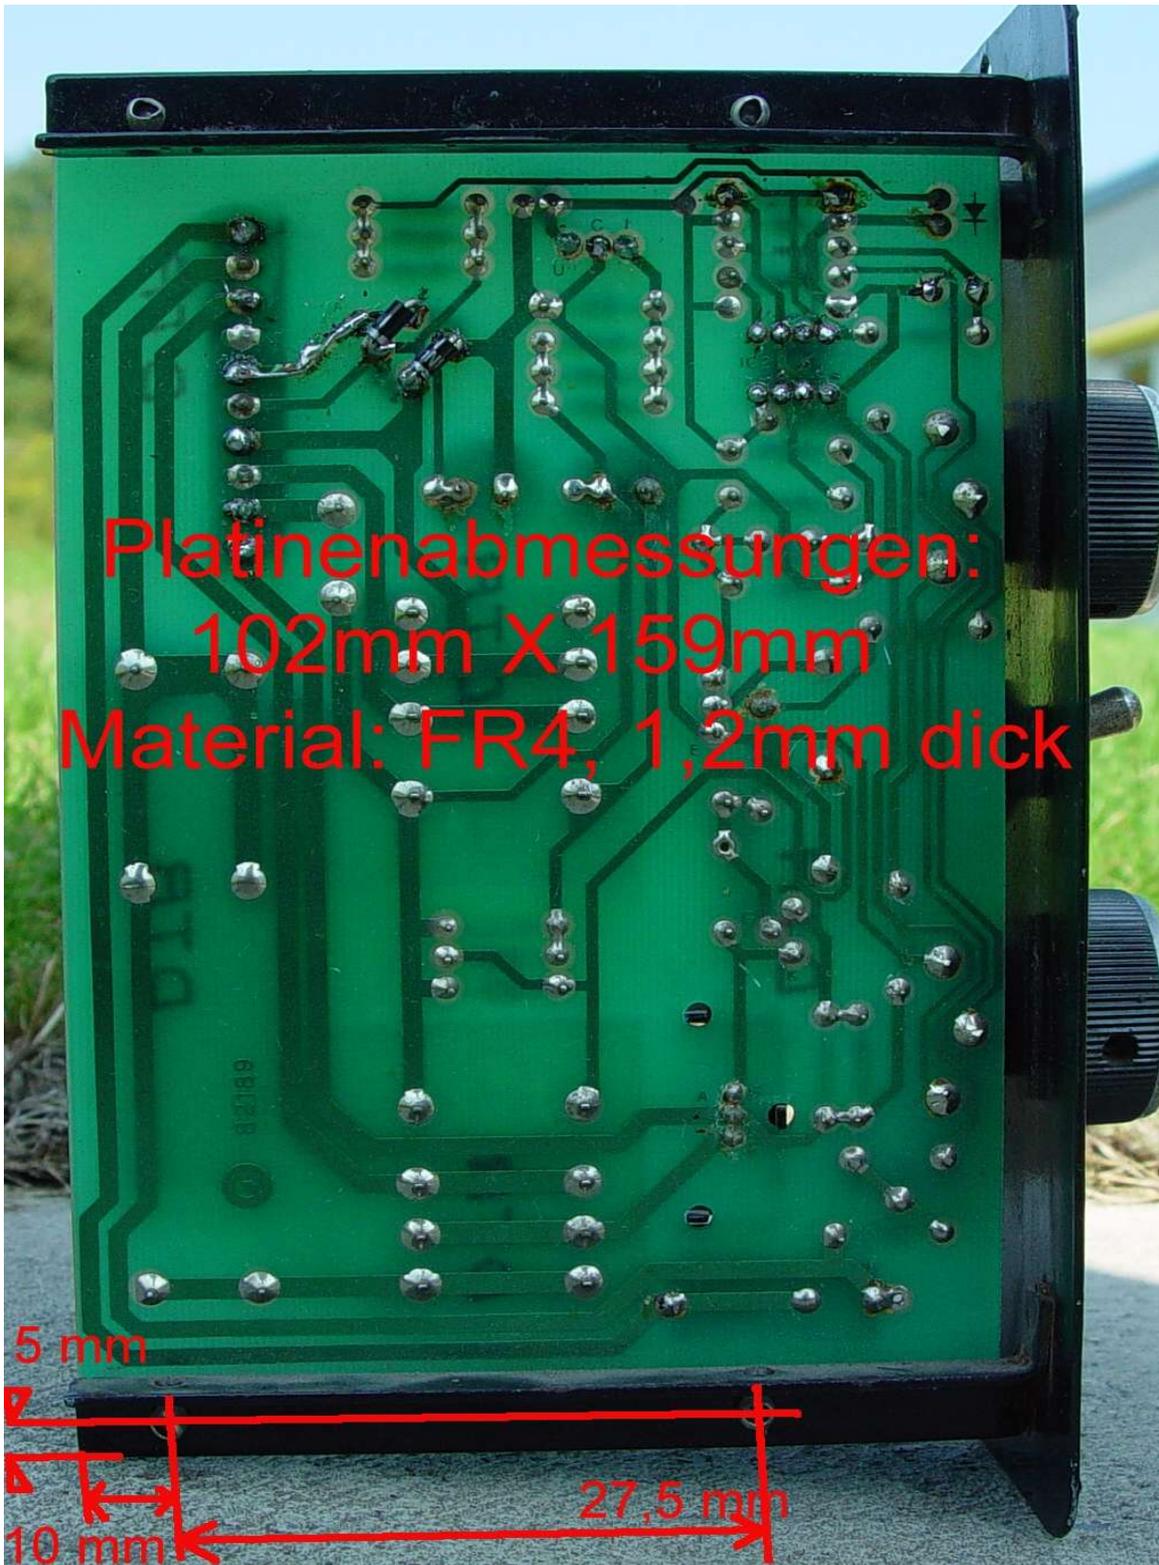
Bild 5: Abmessungen der Platine.

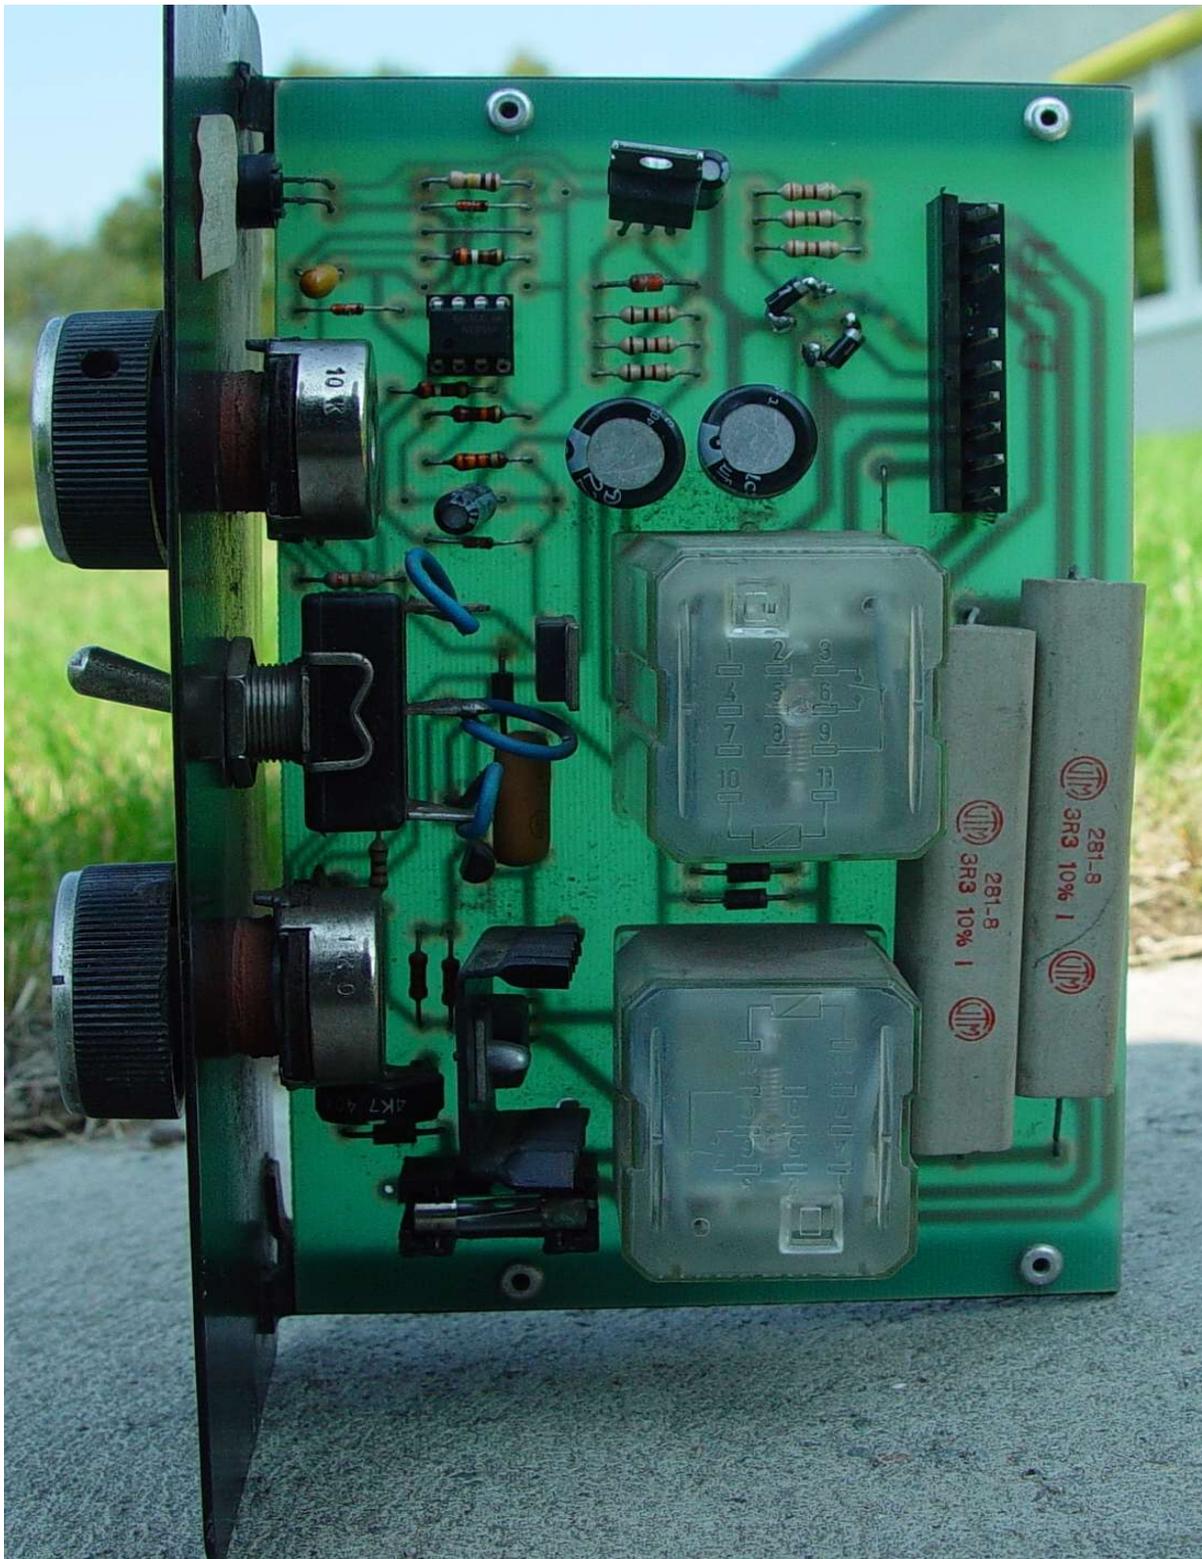
Bild 6: Baugruppe von der Bauteilseite her.

Mit Bild 6 sehen Sie die Baugruppe von der Bestückungsseite her, und mit Bild 7 dann von der Lötseite her. Bild 8 zeigt die Baugruppe von der Rückseite, und Bild 9 von der Oberseite her.

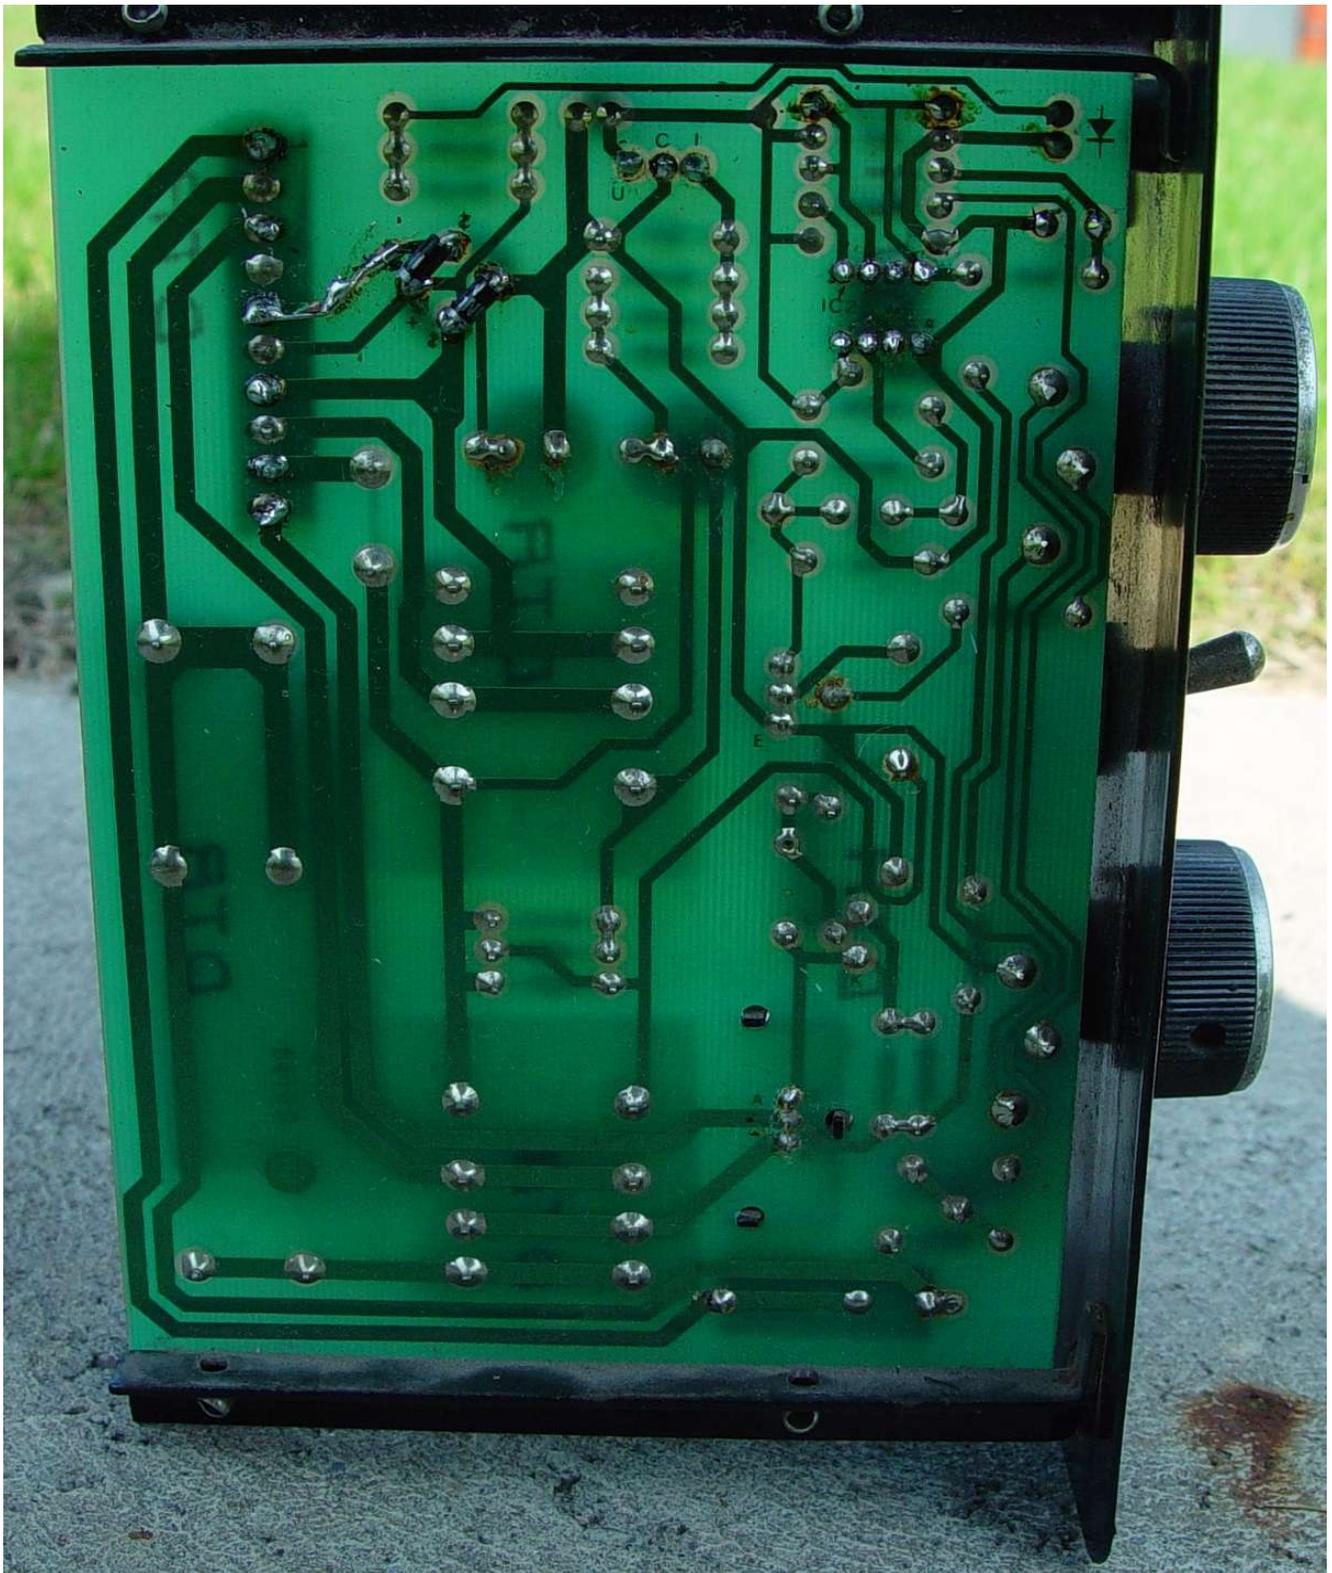
Bild 7: Baugruppe von der Lötseite her.

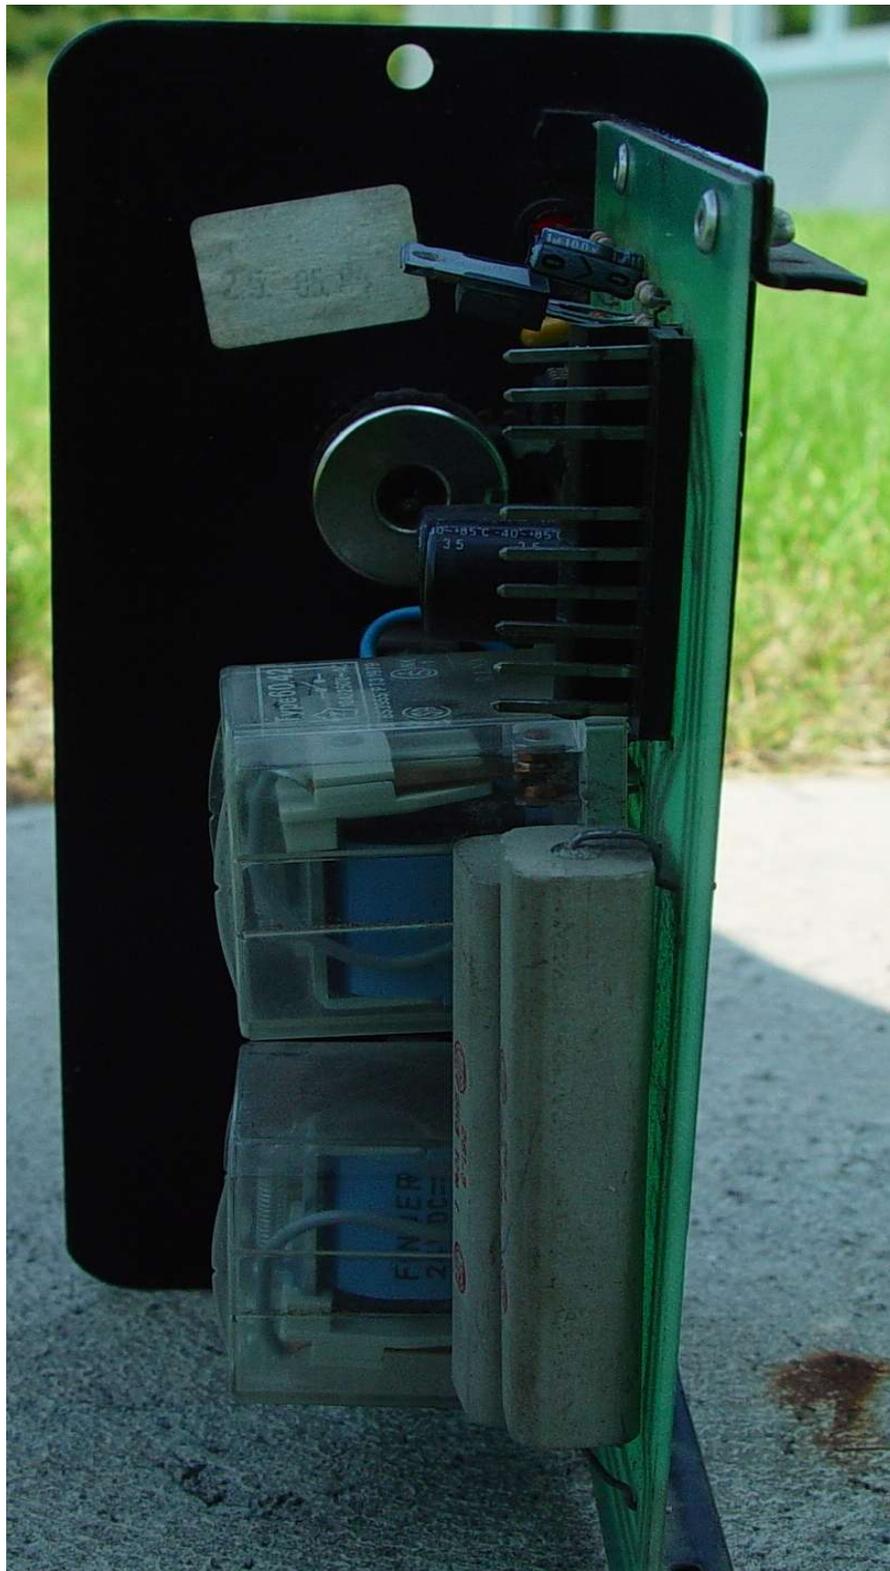
Bild 8: Baugruppe von der Rückseite.

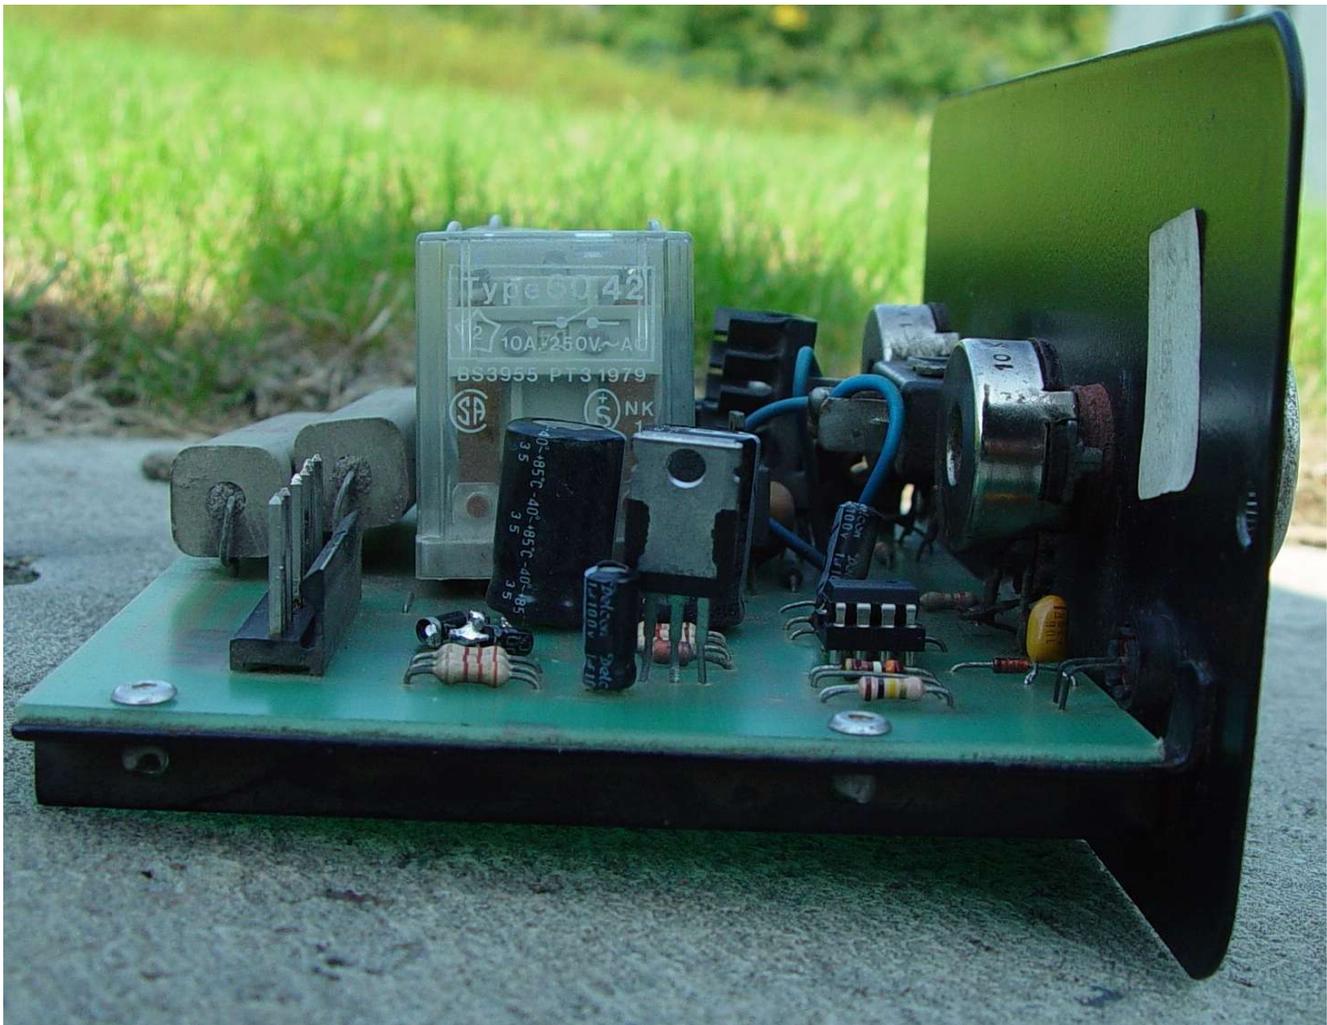
Bild 8: Baugruppe von der Oberseite her.
