Reparatur Diamond CR-77 VHF/UHF Mobilantenne

DL6DCA 20.06.2026

Diamond CR-77 Mobilantenne 144 / 435 MHz

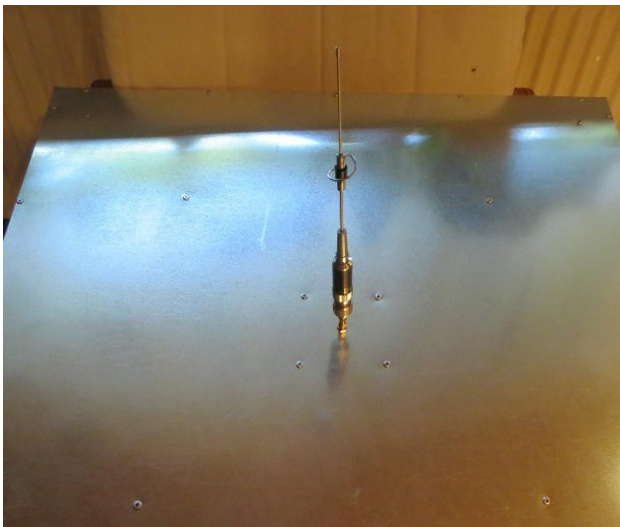
Eine neue S11 Messung ergab auf Anhieb brauchbare SWR-Werte und zeigte eindeutig die Resonanzen der Antenne auf. Aber ein Messproblem war dabei deutlich zu erkennen, es fehlte die notwendige Massefläche. Das reine Messkabel in der Hand reicht nicht aus, sinnvoll und verlässlich Messwerte zu erfassen. Abhilfe brachte da mein „Antennenmessfeld“, eine 75 cm x 75 cm große Metallplatte, in der mittig eine SMA-Buchse angebracht ist. Diese Platte ist noch nicht endgültig aufgebaut. Ich beabsichtige in der Mitte eine veränderbare Halterung um jeweils N, BNC, PL und SMA genormte Stecker / Buchsen einsetzen zu können. Aber für diesen Zweck sollte dann ein Adapterübergang PL auf SMA helfen; nicht gerade ideal, aber ausreichend.

Antenne auf „Antennenmessfeld“

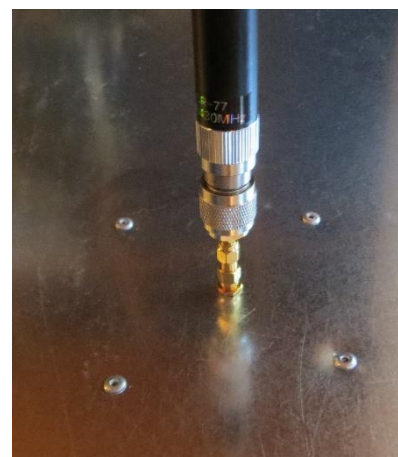
Adaptierung PL auf SMA_F
