Bericht Reparatur IC271H

Wilhelm, DL6DCA 02.08.2021

Der clubeigene 2m Allmode-Transceiver IC271H sollte normalerweise mit 100W senden. Leider kamen aber nur noch ca. 20 W aus dem Antennenanschluss.

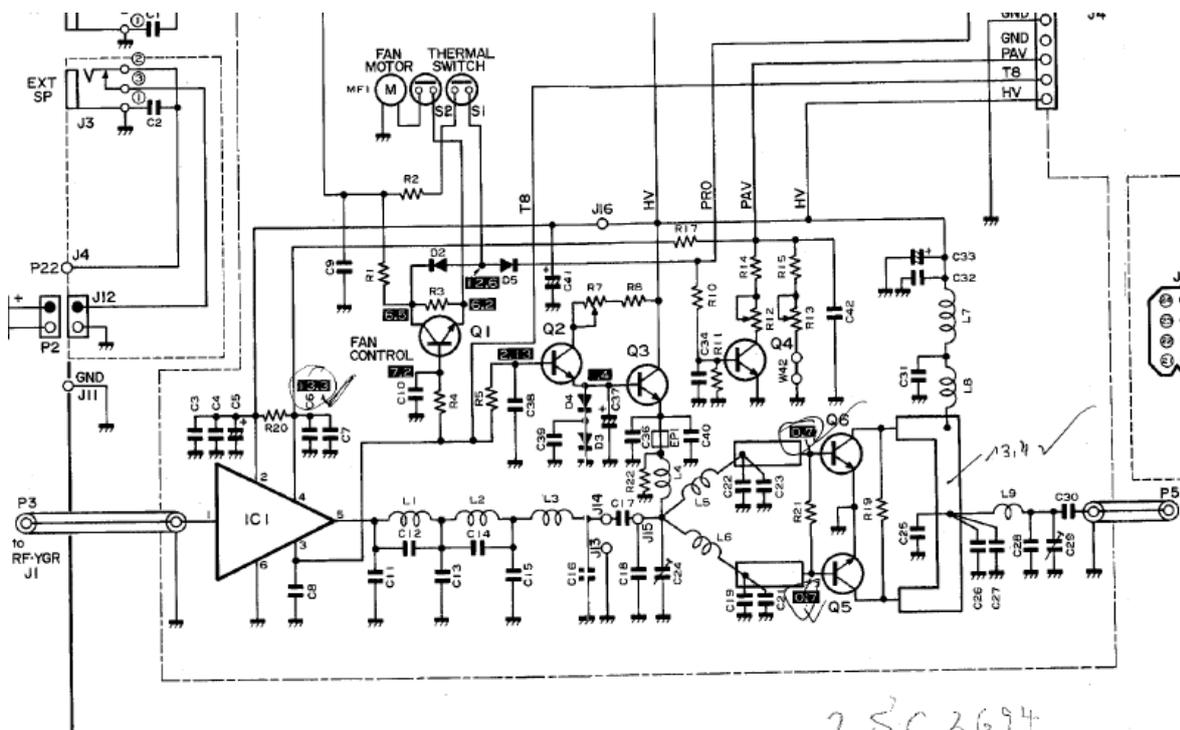
Eine Überprüfung am Messplatz bestätigte die Angaben von unserem OVV Josef, DL4DG. Dabei wurde festgestellt, dass das Gerät ca. 17 A bei 13,5 V Versorgungsspannung verbraucht. Ein Blick in die Service-Unterlagen von Icom zeigt, dass die H-Version in der Endstufe über ein Leistungsmodul (IC 1) mit der Bezeichnung Icom SC-1013 und darauf folgend zwei parallel betriebene Leistungstransistoren (Q5 und Q6) mit der Bezeichnung 2 SC 2694.

Das Leistungsmodul kann laut Datenblatt max. 19 Watt bei 13,5 V abgeben. Ein einzelner Leistungstransistor wird mit typ. 70 W bei 12,5 V und 175 MHz im Datenblatt ausgewiesen.
