Tagebuch einer Relaisvernetzung

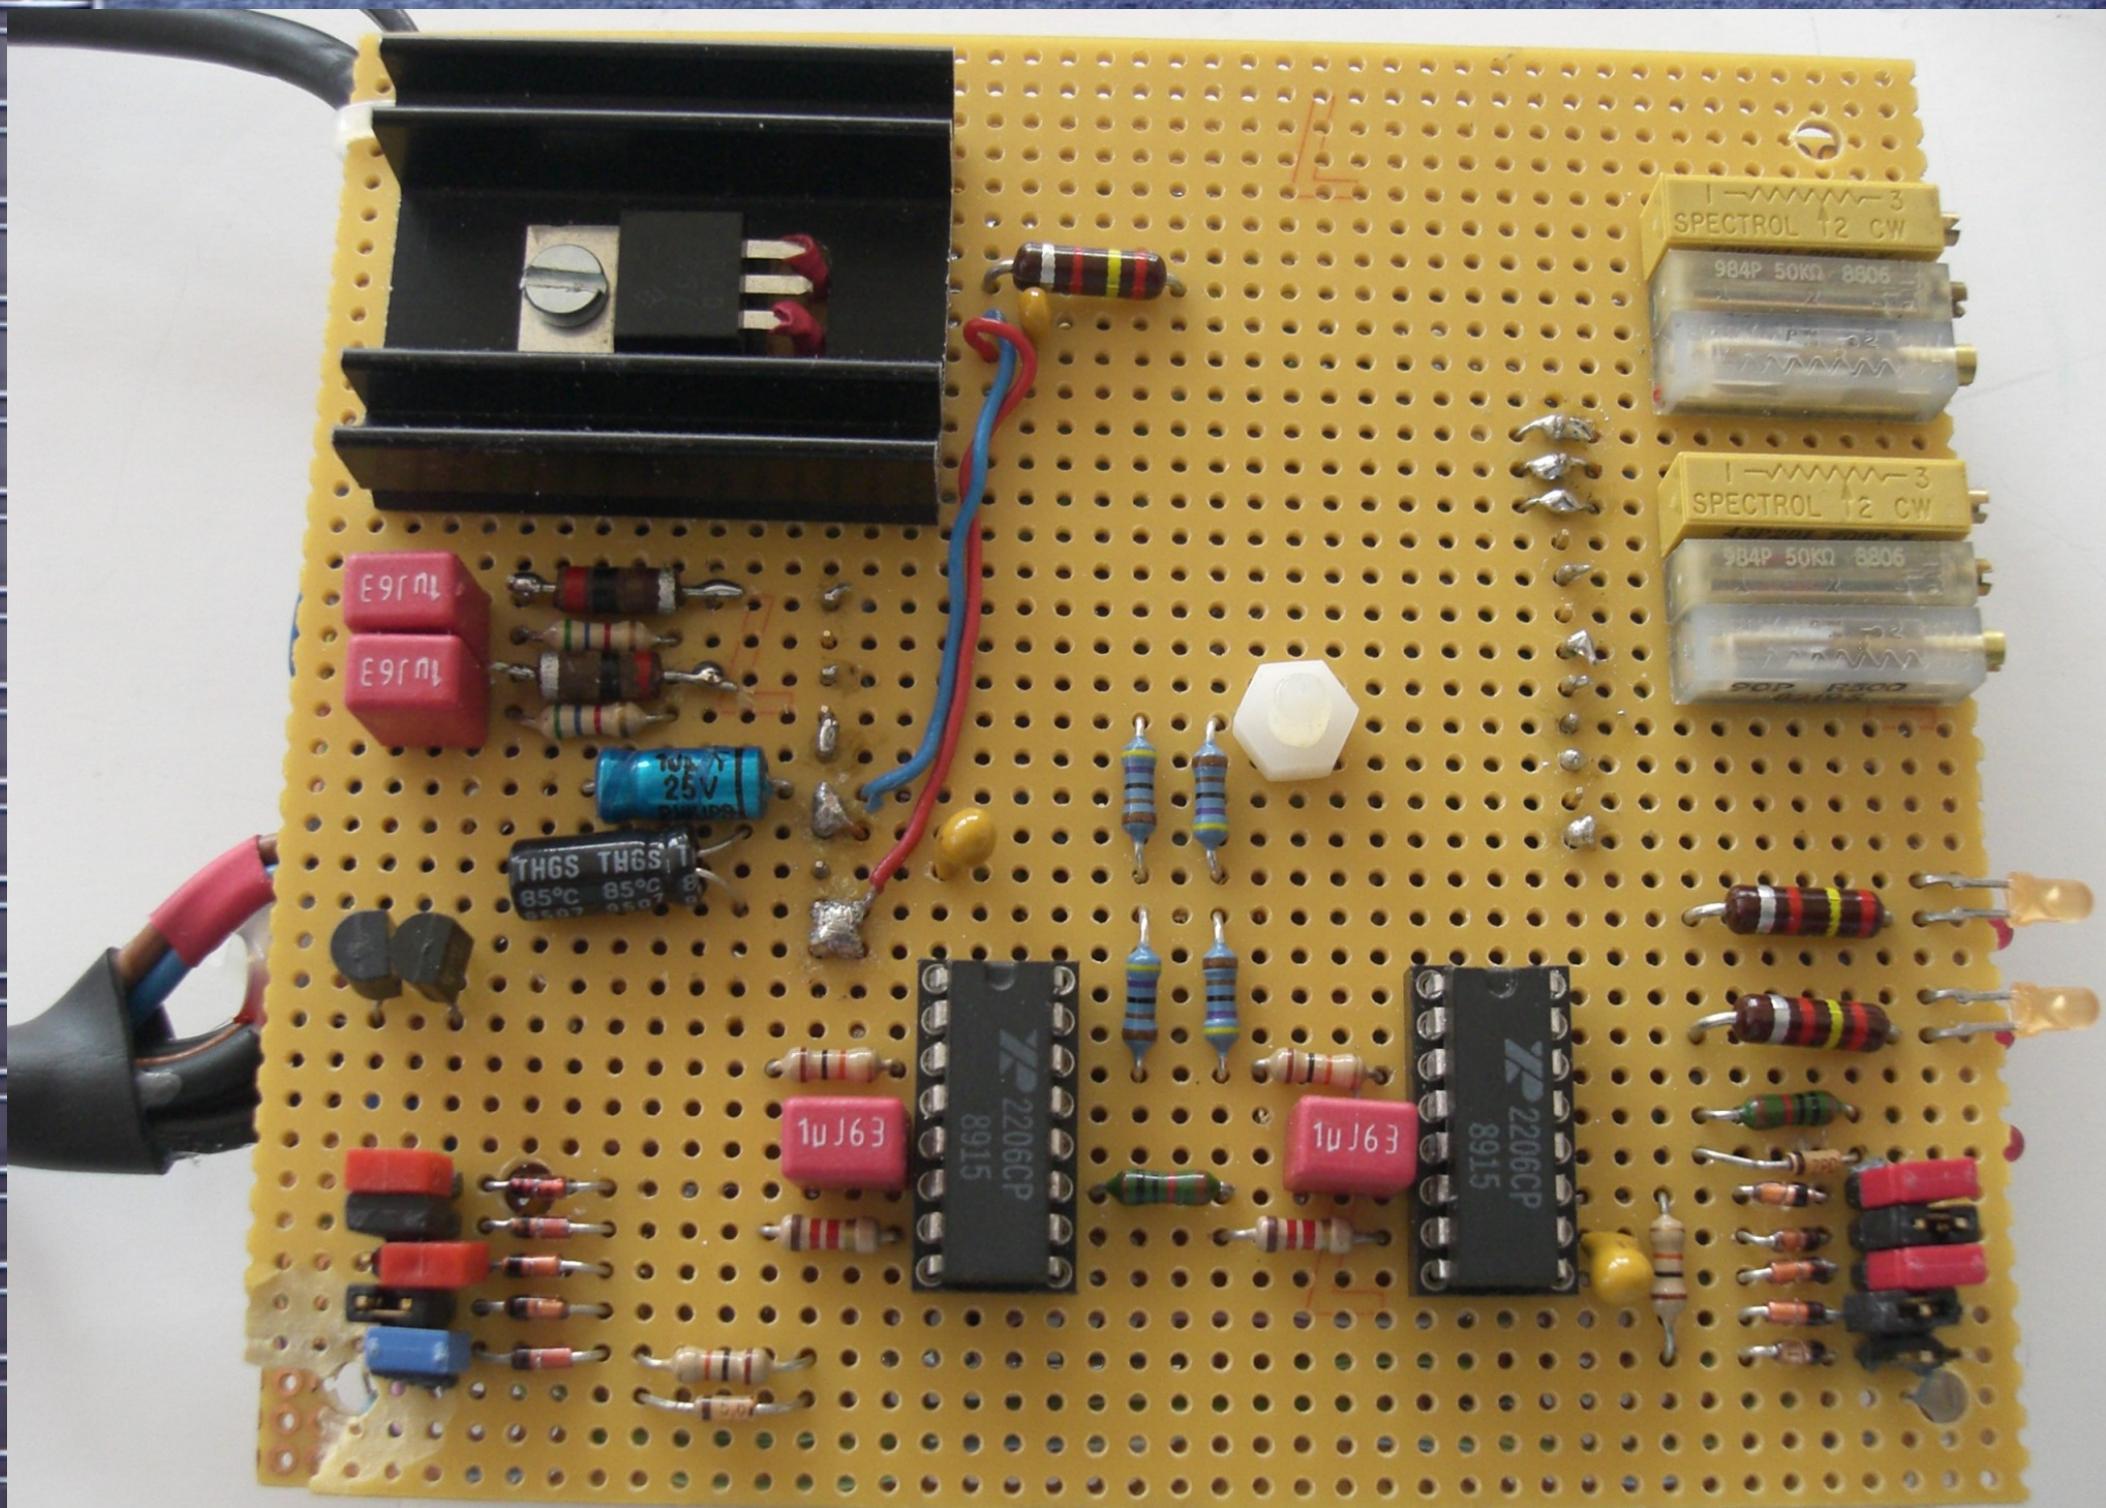
Large black component, possibly a transformer or relay, with a silver screw on top and three red wires extending from the right side.

Two relays stacked vertically. Each relay is labeled "SPECTROL 12 CW" and "984P 50KΩ 8806". They have three pins on the top and bottom.

Two pink electrolytic capacitors, each labeled "100µF".

Two TH6S TH6S T1 comparators, one blue and one black, with "85°C" markings.

742206CP 8915 comparator chip.

Pink electrolytic capacitor labeled "100µF".

Four electrolytic capacitors in a row, colored red, black, red, and blue.

Four electrolytic capacitors in a row, colored red, black, red, and black.

White hexagonal component.

Three resistors with various color bands, connected to two yellow LEDs.

Four resistors in a row, with various color bands.

One resistor with a yellow bead, connected to a yellow LED.

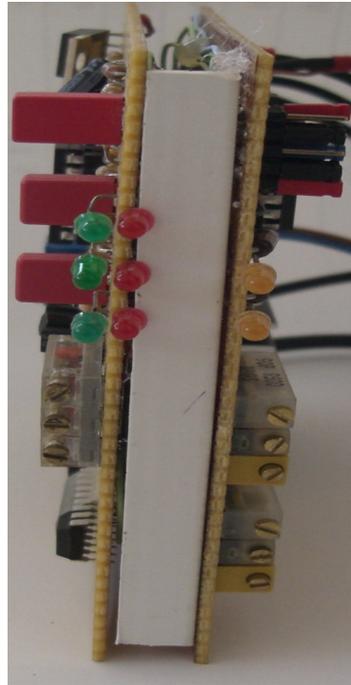
Grüne LED NF
vom RX
liegt an

Rote LED NF
zum TX
durchgeschaltet

DB0RWP
DB0EOO
DB0VS

NF-Schwelle

Subton liegt an für

DB0EOO
DB0VS

DB0EOO
Subton Pegel
Frequenz grob
Frequenz fein

DB0VS
Subton Pegel
Frequenz grob
Frequenz fein

Schwelle ohne NF-Signal einstellen, Trimmer drehen bis die zugehörige grüne LED leuchtet und danach wieder soweit zurückdrehen bis grüne LED gerade erlischt.

Subtonpegel auf 700 Hz Hub einstellen und Frequenz entsprechend der SUB-Ton Tabelle. (Messplatz)
Mit den Jumpers kann der Subton zum Messen auf Dauer gesteckt werden.

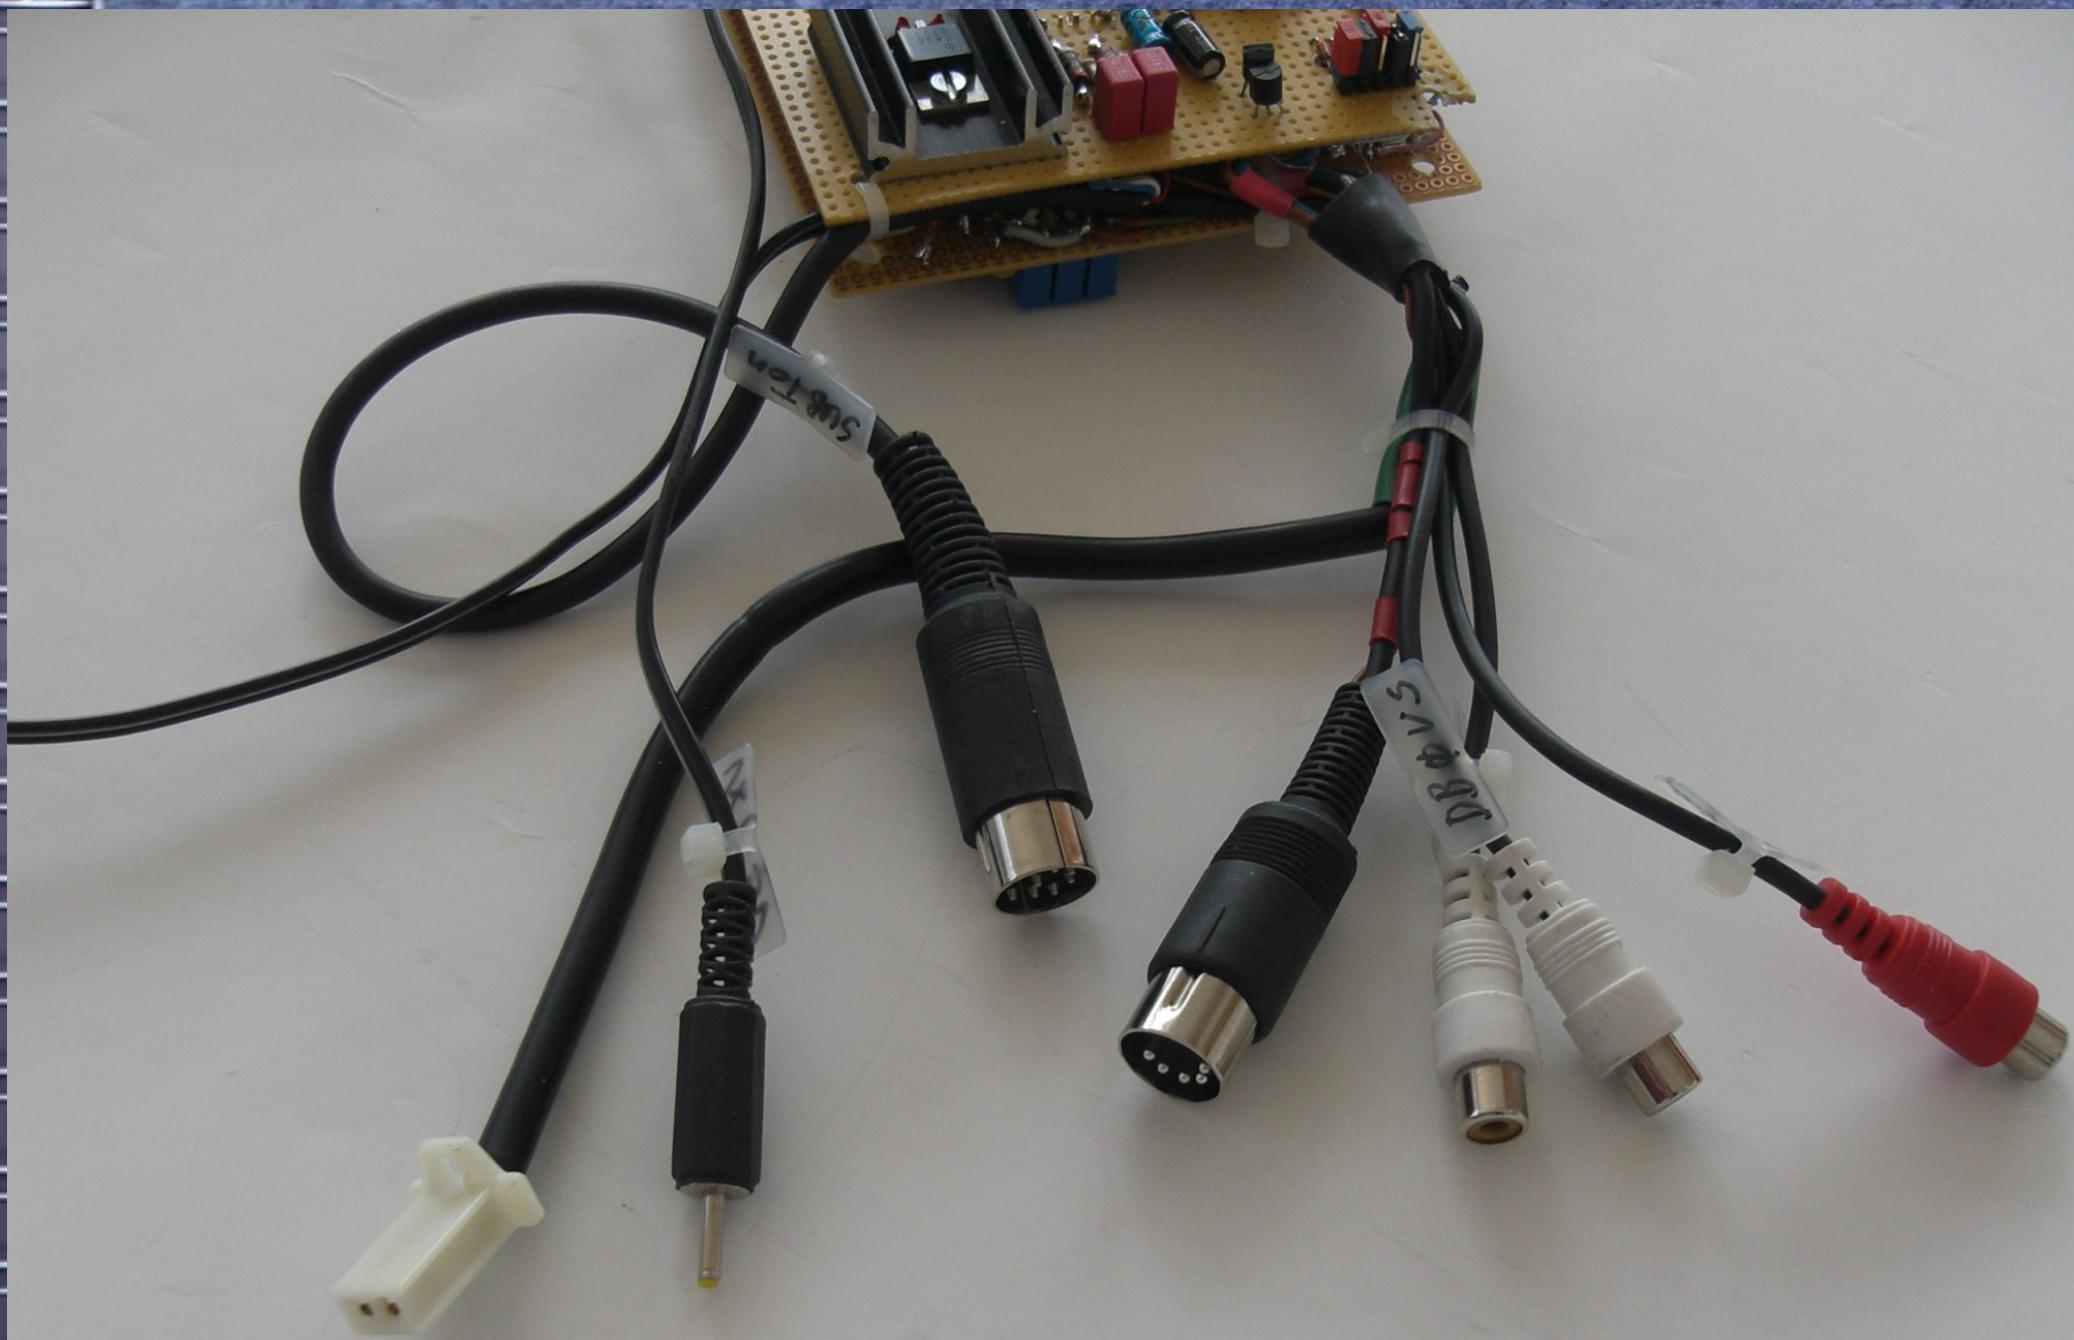
- NF Empfänger 1
- NF Empfänger 2
- NF Empfänger 3
- SV-GND
- 5V+
- NF Sender
- PTT
- NF TX
- PTT TX

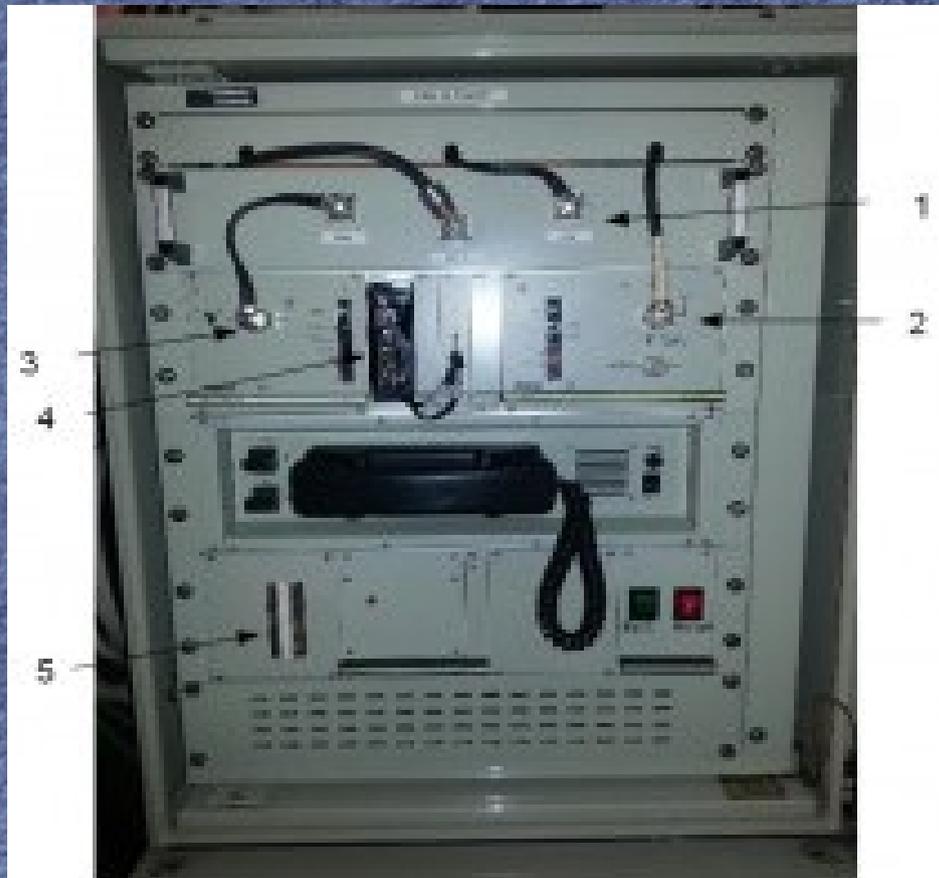
1. Duplexer zur Zusammenschaltung RX / TX
2. TX
3. RX
4. Ablaufsteuerung Kennung usw.
5. Steuerung Zusammenschaltung mit DB0E00
