2022_0912 Relais Dämpfung

Seit einiger Zeit versuche ich ein Antennenschalter mit möglichst großen Übersprechdämpfung aufzubauen. Bisherige Versuche waren eher enttäuschend.

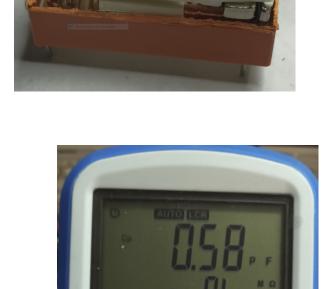
RY531012 Fa.Schrack

Die Messung der Kapazität der Kontakte hat ca. 0,6 pF gezeigt.

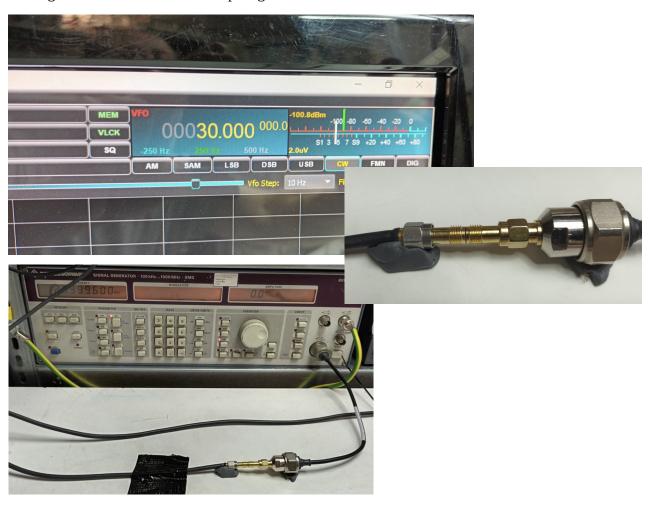
Ist der Generator mit dem RX über zwei SMA Buchsen wie unten gekoppelt - so ergibt sich ca. -100 dBm Dämpfung.

Die -44,7 dBm waren bei früheren Versuchen bei weitem nicht erreichbar! Ich will es weiter probieren..

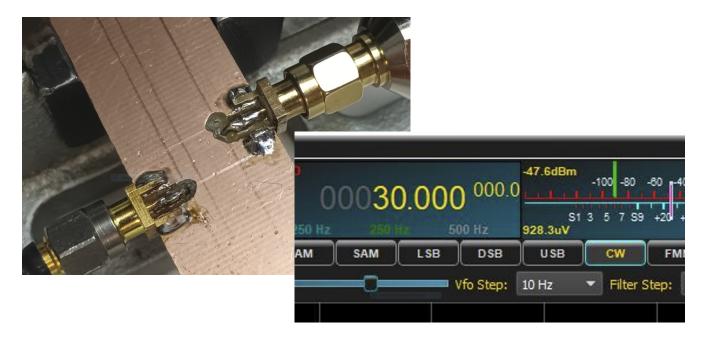
Bei gelöteten Kontakten sind es wieder -47,6 dBm.

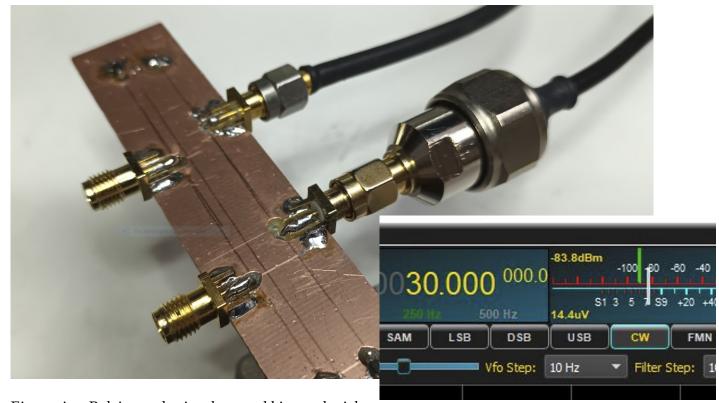
Ein zweites Relais wurde eingebaut und hier noch nicht in Reihe geschaltet. Die Übersprechdämpfung zwischen beiden Relais via Masse kommt auf -83,8 dBm.

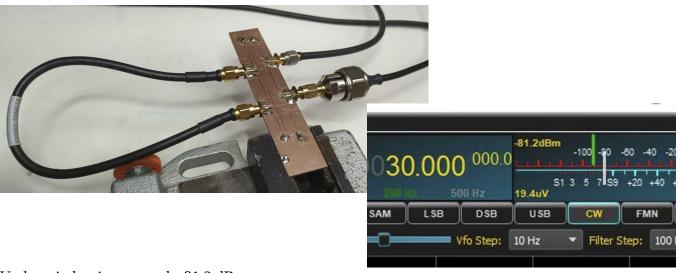
Und so sind es immer noch -81,2 dBm.

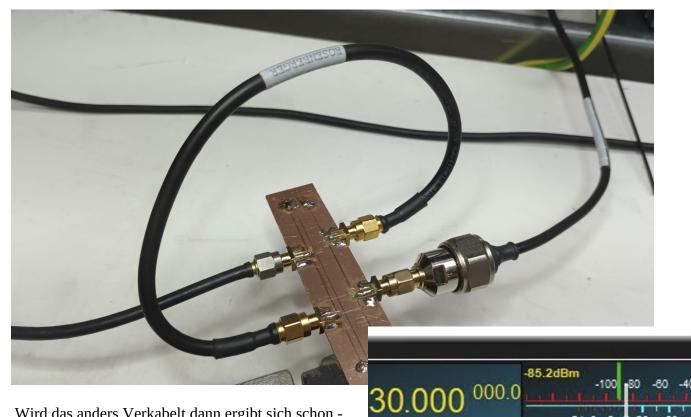
Wird das anders Verkabelt dann ergibt sich schon - $85,2~\mathrm{dBm}$.

Und bleibt bei diesem Wert auch bei der angeschlossenen VCC Verdrahtung.
